Årvikadalen 40, 5380 TELAVÅG

Fritidsbolig  
Årvikadalen 40, 5380 TELAVÅG  
ØYGARDEN kommune  
gnr. 140, bnr. 88

Befaringsdato: 19.03.2025    Rapportdato: 19.03.2025    Oppdragsnr.: 16515-1438    Referansenummer: RY3532  
Autorisert foretak: Johnsen Taksering AS    Sertifisert Takstingeniør: Einar Johnsen    Vår ref: Einar Johnsen

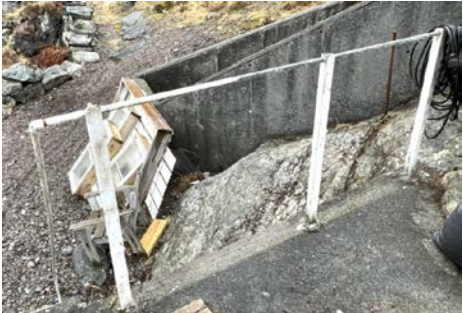
Åpninger i begge rekkverk må utbedres/endres.

For store åpninger i metallrekkverk på betongterrasse

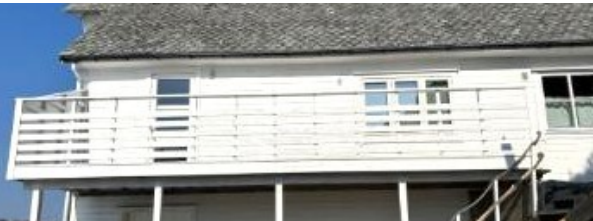
For store åpninger i øvre del av altanrekkverk mot syd.

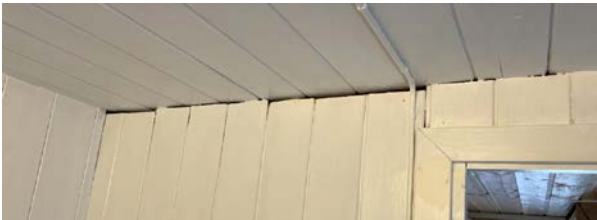
Manglende taklist.
