Aktiv Eiendomsmegling Arna og Åsane

Prisant.:	Kr 6 250 000,-
Omkostn.:	Kr 157 600,-
Total ink omk.:	Kr 6 407 600,-
Selger:	Tore Magdalon Haugervåg
Salgsobjekt:	Enebolig
Eierform:	Eiet
Byggeår:	1966
BRA-i/BRA Total	229/229 kvm
Tomtstr.:	1118.7 m ²
Soverom:	4
Antall rom:	5
Gnr./bnr.	Gnr. 186, bnr. 739
Oppdragsnr.:	1501250050

Ditt nye hjem?

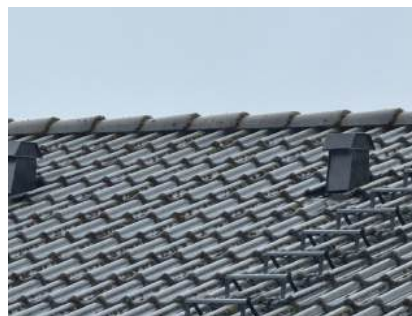
Betongtakstein har en normal brukstid på 30 til 60 år.

Men på vestlandet som har mye nedbør så er det lite trolig at betongtakstein holder opp mot 60 år. Reell levetid er ca 30-40 år.

Taktekking er mosegrodd flere steder. Mose bør fjernes.

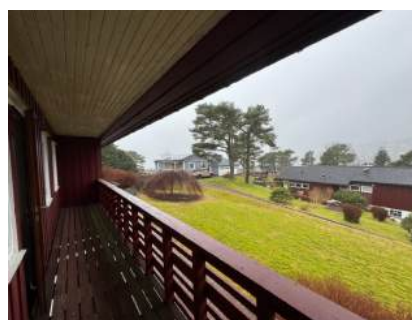
Altan med utgang fra soverom.

Rekkverk bør endres slik at klatring forhindres.

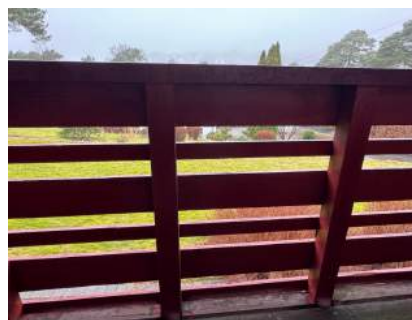
Åpninger mellom trebord/trespiler er større enn 2 cm. Rekkverk skal utformes slik at klatring forhindres.

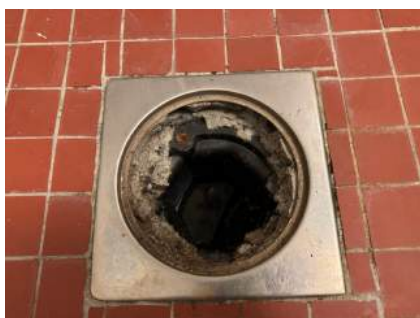
Eldre plastsluk i dusjsone. Ingen tegn til tettesjikt/membran i sluk.

Det er opp til ny eier å vurdere oppgradering. For å oppfylle dagens krav til våtrom, medfører dette betydelige utgifter. Det anbefales også å skifte, vann- og avløpsledninger og sluk i forbindelse med en eventuell oppgradering. Dersom våtrommet har varmekabler bør disse også skiftes v/ oppgradering.

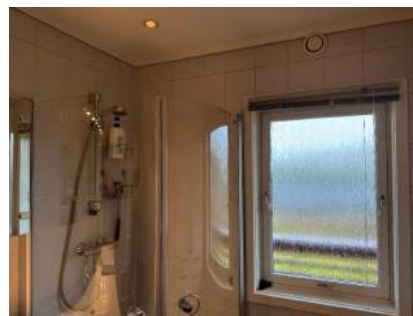
Vindu i våtsone.

Vedr. vindu i våtsone: Ingen tiltak er nødvendig, siden det er montert dusjvegg/dusjhjørne vil ikke vindu bli utsatt for direkte vannsprut/søl.
