Aktiv Eiendomsmegling Halden

Nøkkelinformasjon

Koselig enebolig over ett plan i landlig, idyllisk område tett på vakker natur og Ørsjøen!

Tilstandsrapport

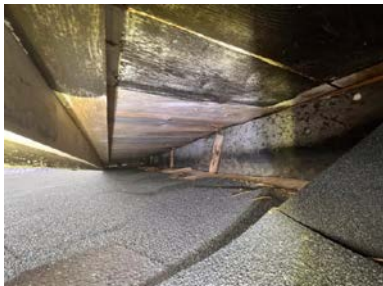
- Det er påvist skader eller avvik på selve taktekkingen.
- Papp shingelen på tilbygget er ikke lagt inn under takutstikk den eldste delen av boligen, og det er ikke mulig å se om det er laget en oppkant på taktekkingen på vegg bak bordkledningen, avvikene medfører at vann kan drive inn slik at det oppstår skade på tak og veggkonstruksjon. Feste for takstige medfører at det kan oppstå lekkasje på taket.

Papp er ikke fagmessig utført.

- Lokal utbedring må utføres.
 - For å lukke avvikene må det utføres tiltak. Det må legges papp eller annen form for tetting under takstikk og det må kontrolleres ytterligere om det er laget en oppbrett på vegg bak bordkledningen. Feste for takstige må utbedres for å hindre at det oppstå lekkasje.
- Kostnadsestimat : 10 000 - 50 000

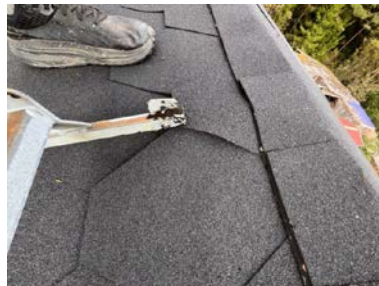
Feste for takstige

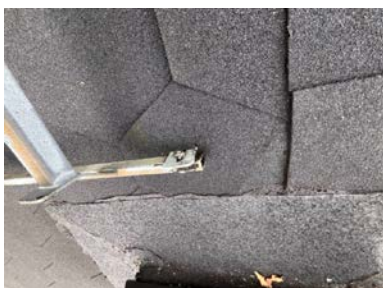
Feste for takstige

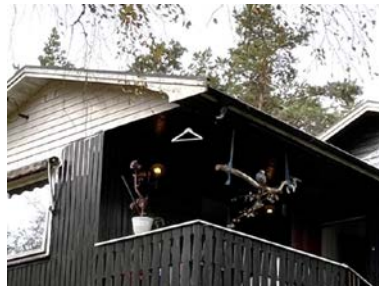
- Det er ikke tilfredsstillende bortledning av vann fra taknedløp ved grunnmur.
- Det er påvist andre avvik:
- Det er ikke montert utkast på alle nedløpene, og det mangler takrenner og nedløp på taket over veranda.

Det er ikke montert taknedløp

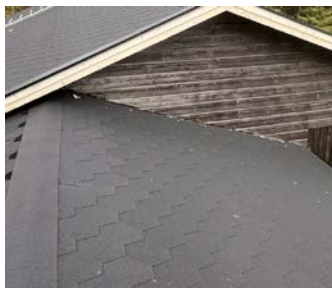
- Det er påvist spredte råteskader i bordkledningen.
- Det er ingen musesperre i nedre kant av konstruksjon.
- Det er påvist andre avvik:
- Det er lite lufting bak bordkledningen i nedkant på vegg, dette medfører økt risiko for råteskader på bordkledning og på veggkonstruksjon. Det er ikke montert musesperre, dette medfører at mus kan ta seg inn bak bordkledningen og komme seg inn i boligen. Det er kort avstand fra underkant av bordkledning ned til taktekkingen og ned til terreng enkelte steder, dette medfører økt risiko for råteskader på kledning og medfører økt behov for vedlikehold for å unngå skader. Det er noe råteskadet bordkledning, spesielt på gavelvegg mot sørøst. Deler av boligen er malt i løpet av året, arbeidet var ikke ferdig utført på befaringdagen.

Noe råte på bordkledningen, lav avstand til tak

- For å lukke avviket må kledning på gavelvegg kuttes et stykke over taktekkingen, råteskadet kledning må byttes og det må monteres musesperre. Kostnad for dette medtatt. Ved bytte av bordkledning, påse at det blir etablert tilstrekkelig lufting. Utvendig overflatebehandling må ferdigstilles.

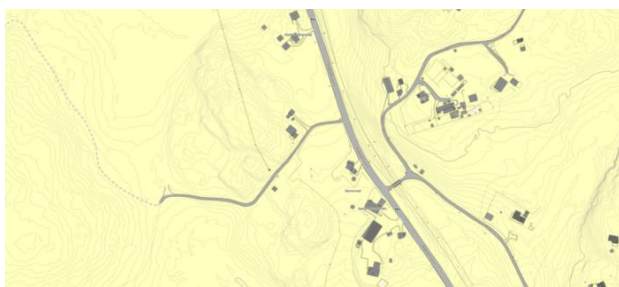
1 TG 3 Pipe og ildsted

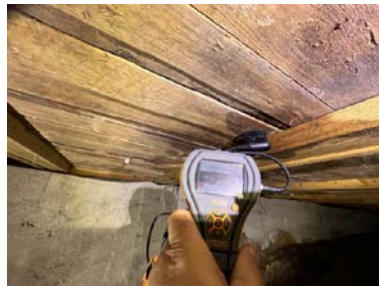
Målt i stubbeloft under bad, 22,2 vekt%

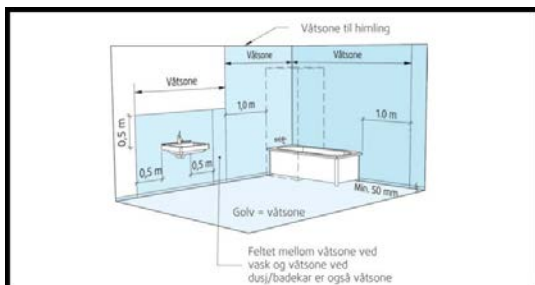
Omfang våtzone

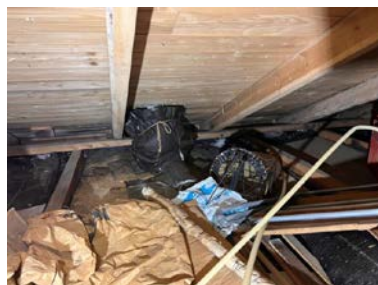
Kanal fra bad

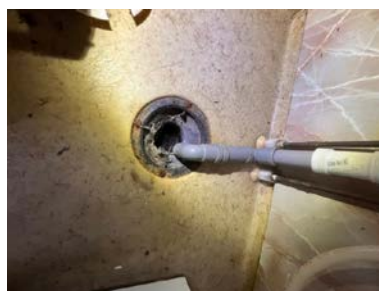
Sluk med avløp for skyllekar

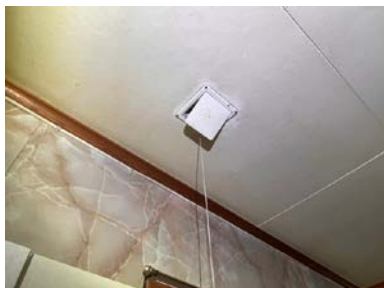
Naturlig ventilering medfører at rommet får en unødvendig fukt belastning fordi at det tar lang tid å ventilere ut fuktig luft, dette påvirker og sliter på rommet inkludert innredningen.

Ventil i himling

- Elektrisk avtrekksvifte bør monteres for å lukke avviket.

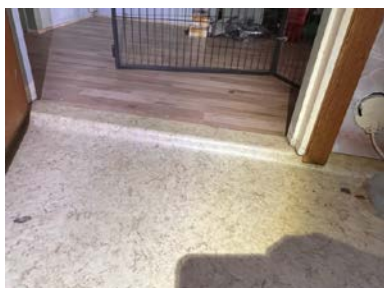
Tilluft under dør

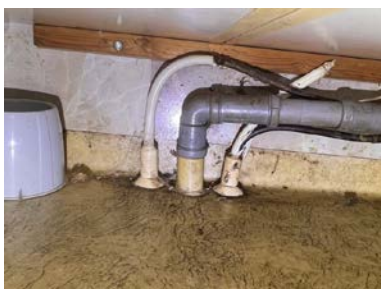
Røranlegget bærer noe preg av ufagmessig utførelse på enkelte deler av anlegget. Vannrør er ikke tilfredsstillende isolert i kryperom, medfører risiko for at det fryser og oppstår skade.

Ufagmessig utførelse.

Kostnad for kontroll og isolering av rør i kryperom medtatt, ikke eventuelle andre utbedringer.

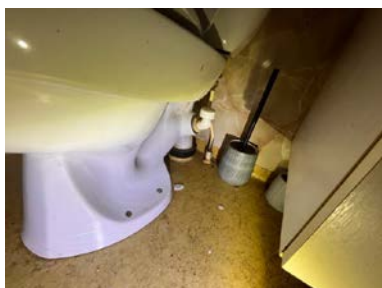
Durgoverventil

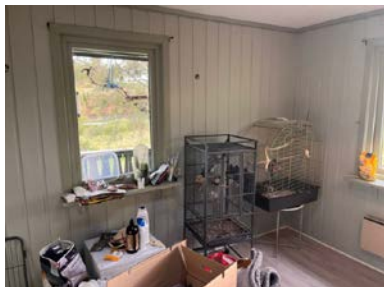
Ja Det er åpenbare feil på anlegget. Det er løse kabler/stikk kontakt, kabler som ligger bak gulvlist og det er sprekk i deksel på bad. Anbefaler at det blir utført en kontroll på det elektriske anlegget av en godkjent installatør. Kostnad for kontroll medtatt, ikke eventuelle utbedringer.

Mangler dekk lokk

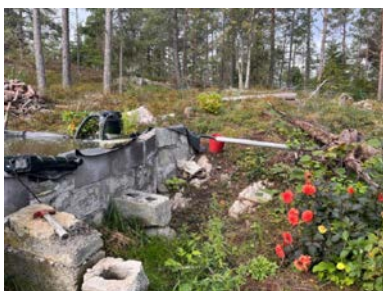
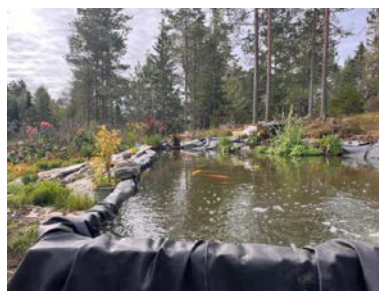
- Det er påvist mindre sprekker og/eller skjevheter i muren.

For å lukke avviket må muren rettes opp og overflate behandles.
