Kneika 10, 1923 SØRUM

Stor, innholdsrik enebolig med godt over ett mål tomt, solrike uteplasser og 2 bad. Sentral, familievennlig beliggenhet.

Tilstandsrapport

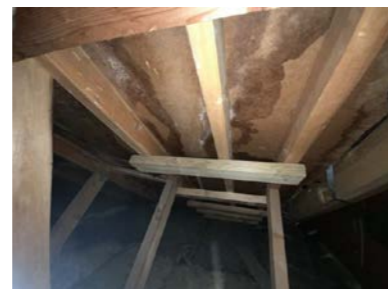
Det er ikke behov for tiltak, men det anbefales alltid å kontrollere i området ved stor nedbør over tid.

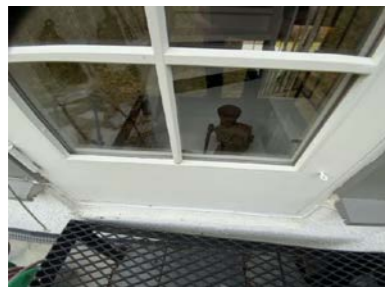
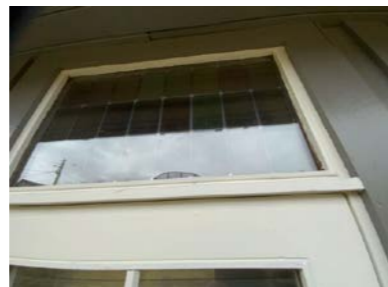
TC 2 Balkonger, terrasser og rom under balkonger

Det bør følges med på råte i stokk over tid. Det vurderes ikke som at søyle må skiftes nå. Trespaltegulv bør legges lavere mot dør og ut fra veggpanel hvis dette er mulig. Dette for å unngå å belaste konstruksjonen og balkongdør for unødig fuktbelastning. Nærmere undersøkelser av tekking for balkongdel anbefales.

Etablert balkong utgang fra stue og soverom i 1 etasje. Etablert på søyle og utkraget konstruksjon. Nytt trespaltegulv og rekkverk.

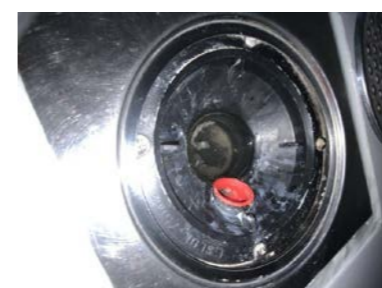
UNDERETASJE > BAD

TC 1U Tilliggende konstruksjoner våtrom

- TGIU gitt ut ifra manglende mulighet for hulltaking.

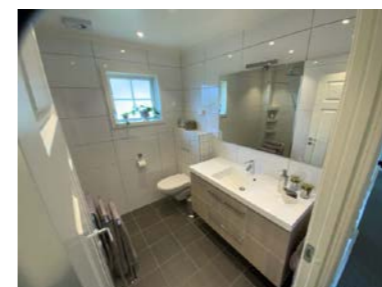
1. ETASJE > BAD

TO 1 Overflater vegger og himling

Kostnadsestimat: 10 000 - 50 000

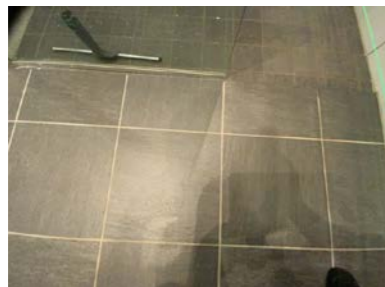
1. ETASJE > BAD

TO 1 Sluk, membran og tettesjikt

Det er plastsluk og smøremembran med ukjent utførelse.

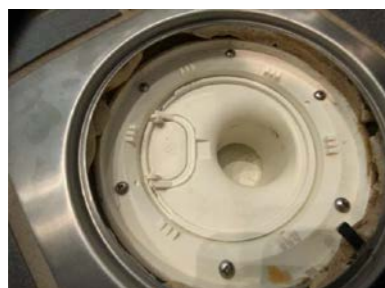
1. ETASJE > BAD

TO 1 Sanitærutstyr og innredning

Hulltaking er foretatt uten å påvise unormale forhold.

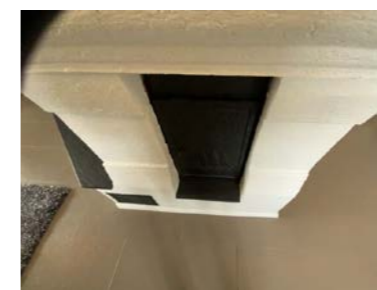
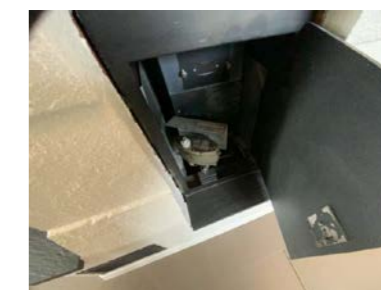
TO 2 Varmtvannstank

Varmtvannstanken er på ca 200 liter.

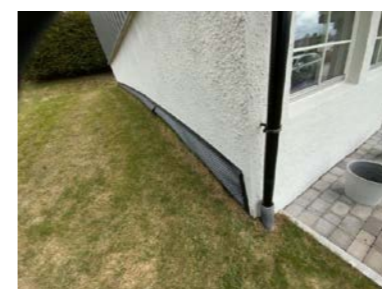
TG 1 Grunnmur og fundamenter

Bygningen har grunnmur i lettklinkerblokker fra 1972 og 1988. Det er synlig noe ytong på innvendig grunnmursvegger som ble etablert som isolasjon etter datidens byggeskikk fra 1972.
