Soleveien 11, 3209 SANDEFJORD

# Spennende og sjarmerende enebolig med båt plass

# Tilstandsrapport

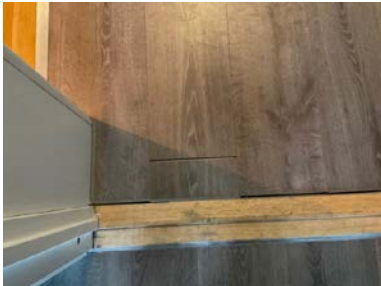
Laminat som har glidd fra hverandre.

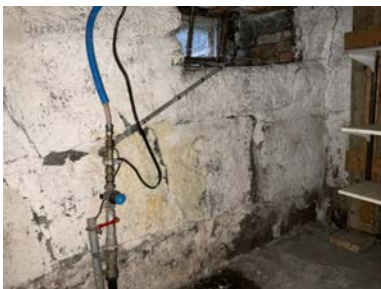
Som en naturlig konsekvens av alder må det påregnes noe sprekker og fugeavskalling på grunnmur. Dette som en konsekvens av alder og naturlige setninger.

Mindre riss og sprekker er ikke unaturlig på eldre konstruksjoner.

Riss og sprekker bør følges med på for å se på utviklingen over tid. Ved bevegelse bør det iverksettes tiltak.

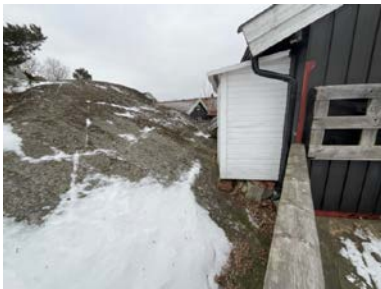
Deler av terrengtet på baksiden av boligen faller mot boligens grunnmur. Terreng som faller mot boligen fordrer en velfungerende drenering for å minske fuktrykket mot boligens grunnmur.

Terreng som faller mot boligen fordrer en velfungerende drenering og utvendig fuktsikring for å minske fukttrykket mot boligens grunnmur. Ved stort fukttrykk mot grunnmur vil det være risiko for at vann eller fuktighet kan trenge inn i grunnmur og skape fuktighet i konstruksjonen.

Kostnadsestimat settes ikke. Dette fordi det er usikkerhet på om det er mulig å utbedre avviket, og event, hvilken løsning som velges.
