Kufaveien 5, 3679 NOTODDEN

**Innholdsrik enebolig med garasje, carport og pen hage i solrike og barnevennlige omgivelser på attraktive Skogen**

| Tilstandsrapport ..... | 40 |

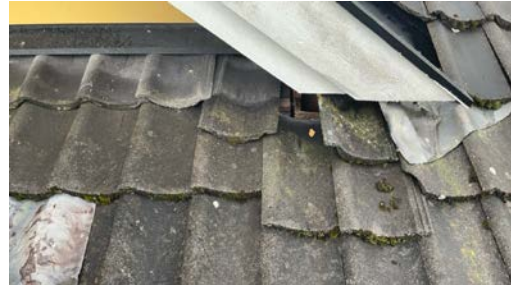
Utett løsning på tak mot tilbygg.

Mose på takstein bør fjernes. Mose forkorter levetiden på takstein.  
Tetting mot tak/vegg på tilbygg må endres for å unngå at det blir lekkasje/fuktskader.  
Vindskier med råte bør skiftes for å unngå videre skader.

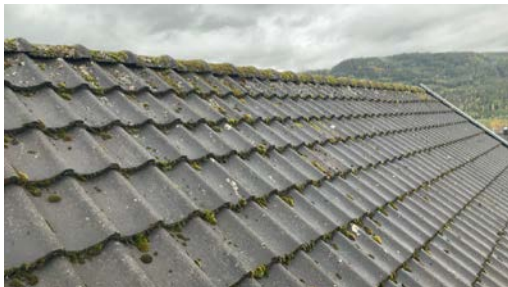
Mose på takstein.

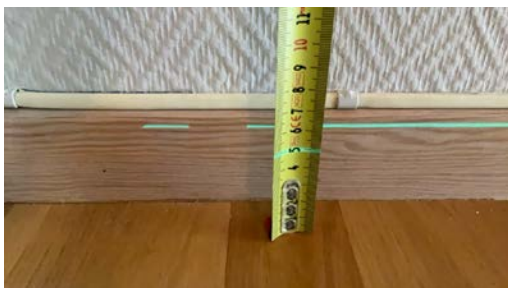
Avvik i stue: 50mm.

Hjørne i stue mot sør-øst ligger 5cm lavere enn ved trapp til loft -under vindu i tilbygg i stuen

Kostnadsestimat er for flytparkling av gulv og legging av ny parkett i stuen.

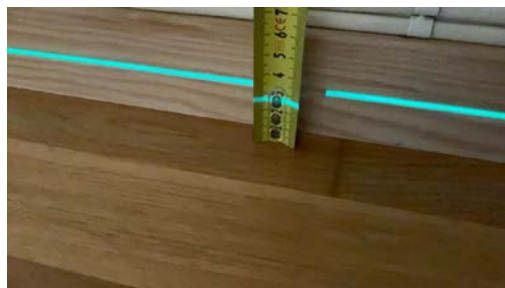
Under vindu i stuen er nivået 26mm lavere enn vegg til gang ved trapp.

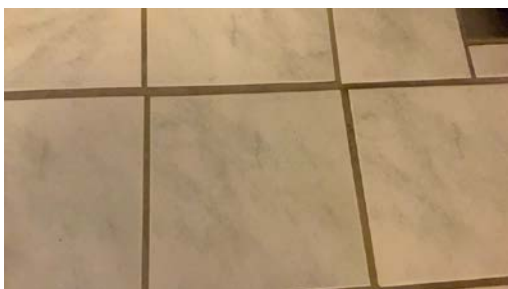
Avik i fuger på gulv.

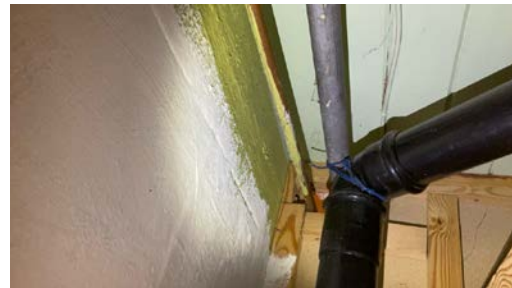
Noen meter med galvanisert stål på innvendig vannrør i kjeller.

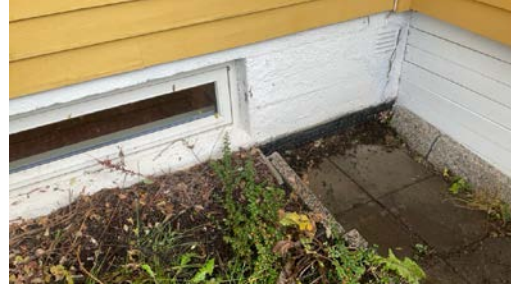
Synlig grunnmursplast.

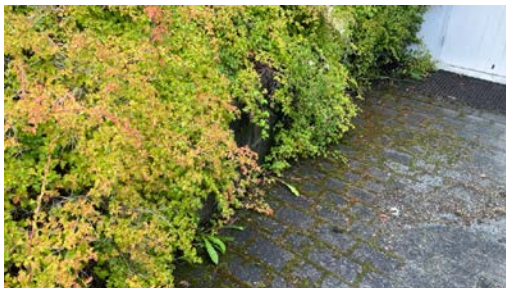
Skjev støttemur på nedre nivå.

Når støttemurer settes opp på nytt, er det viktig å drener godt bak muren. Dette vil redusere faren for utglidning.
