Skaukanten 10, 2022 GJERDRUM

**Moderne og energieffektiv bolig i  
attraktivt boligområde | Kort  
gangavstand til Ask | Fantastiske  
friluftsmuligheter!**

# Tilstandsrapport

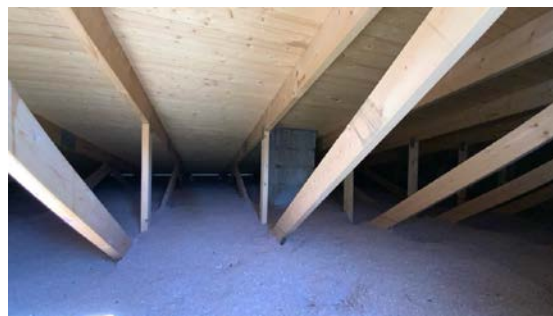
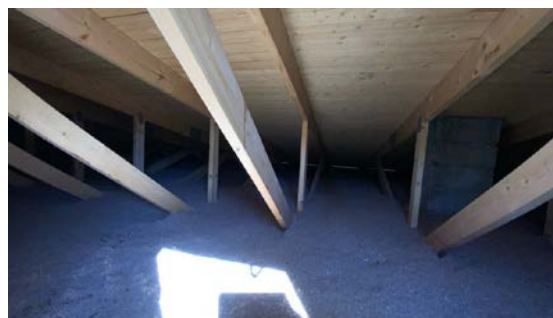
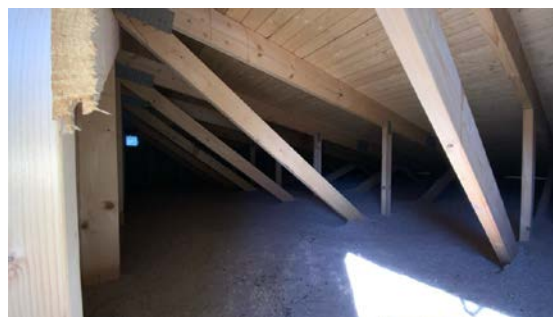
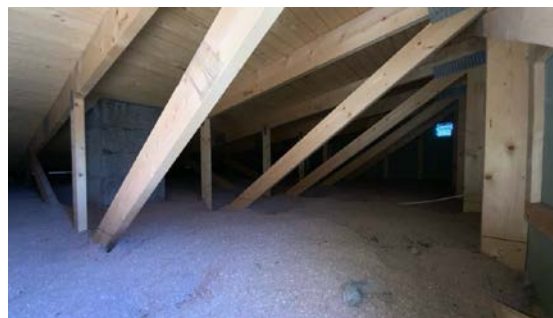
Generell besiktigelse.

- Det bør gjøres lokale tiltak.

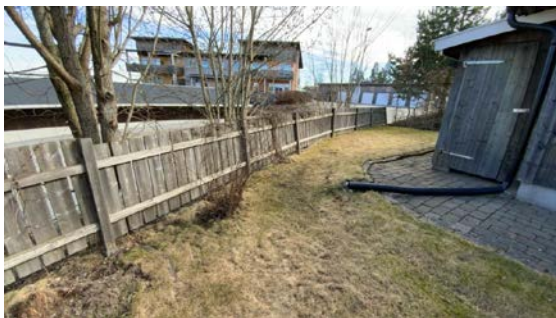
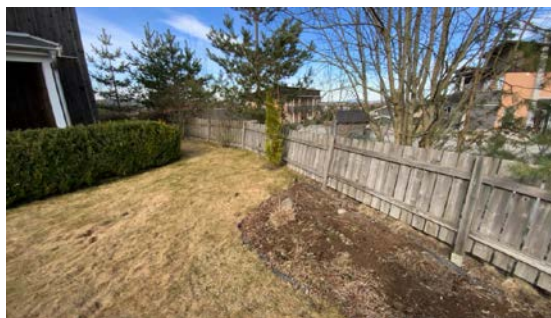
Besiktigelse av gjerder.

Kommende vedlikehold m.m er påregnelig.

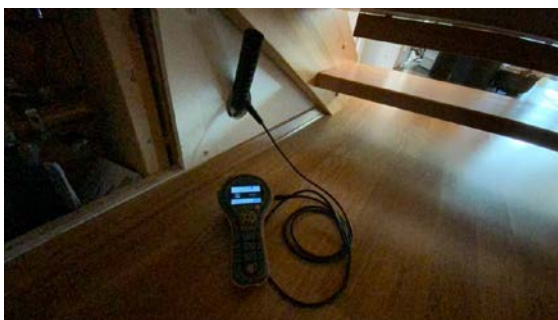
Hulltaking er foretatt uten å påvise unormale forhold. Hulltaking er foretatt ved/i Trapp.

Utført hulltaking.

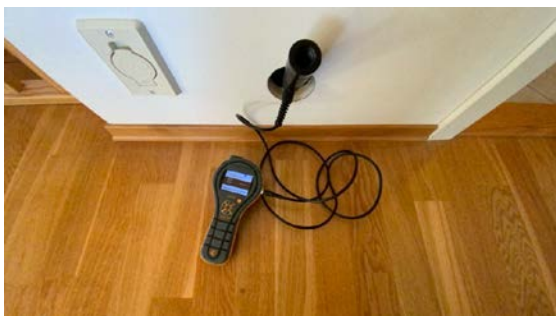
Hulltaking er foretatt uten å påvise unormale forhold. Hulltaking er foretatt ved/i Gang.

Utført hulltaking.
