Multmyra 1, 2460 OSEN

**Flott og innholdsrik familiehytte
fra 2010 med god standard.
Stor og solrik tomt med fin utsikt!
Dobbeltgarasje m/lader og hems.**

Nøkkelinformasjon

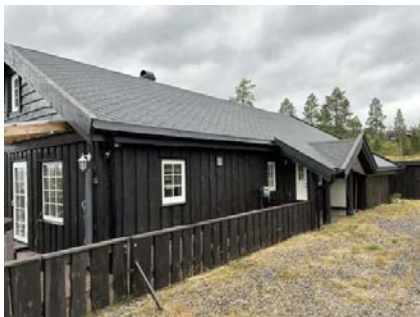
Manglende snøfangere.

Snøfangere må etableres.

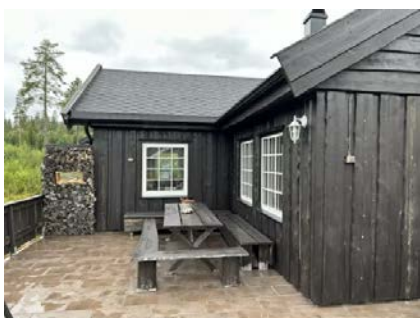
Manglende snøfangere.

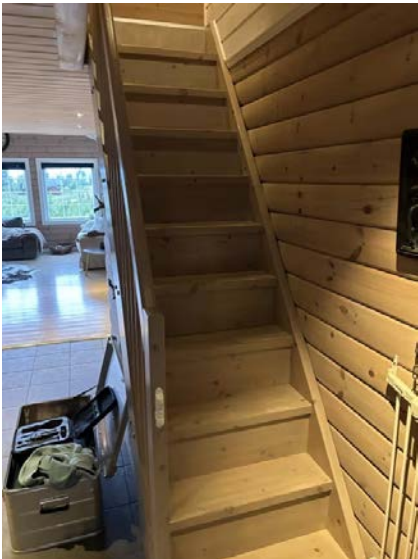
Trapp opp til hems.

Det mangler håndløper på veggen.

Dette er ikke et krav, når loftet ikke har måleverdige arealer, men det anbefales å etablere håndløper for bedre sikkerhet.

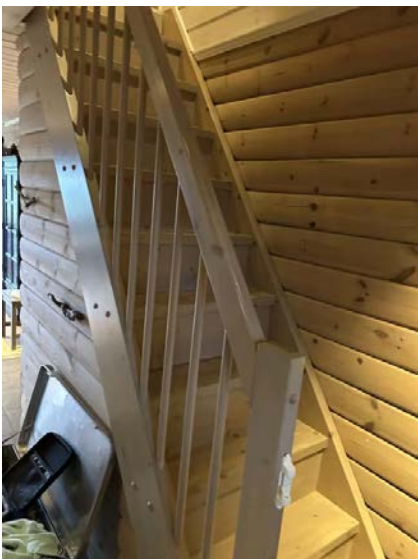
Trapp opp til hems.

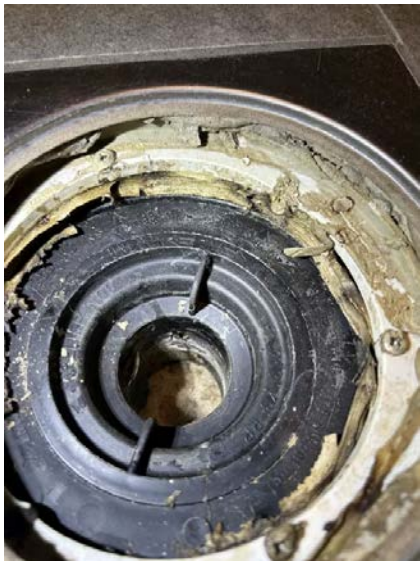
Ingen membran under klemring.

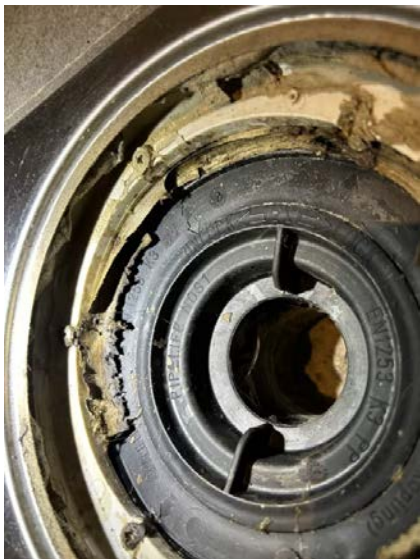
Ingen membran under klemring.

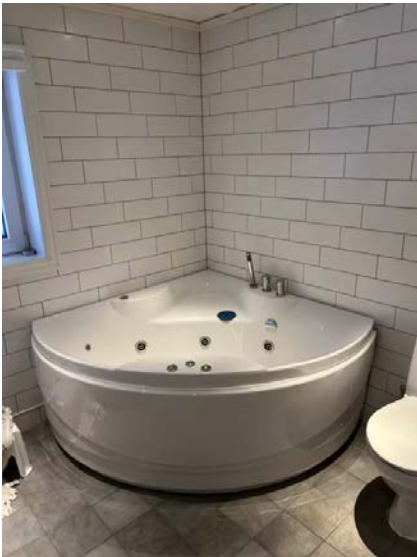
Vindu i våtsone.

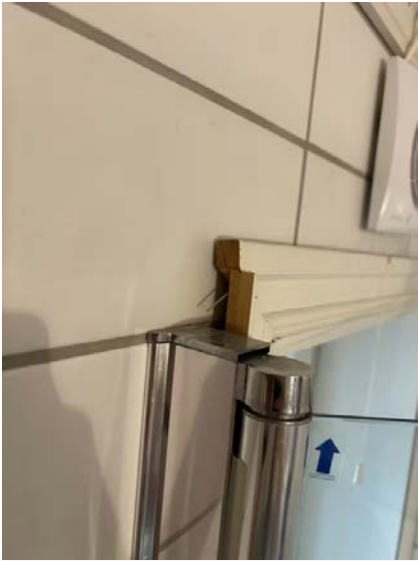
Uegnete materialer i våtsonen.
