Boroaveien 6, 3158 ANDEBU

**Lys og romslig familiebolig med 3 soverom, terrasse og garasje i rolige omgivelser.**

# Tilstandsrapport

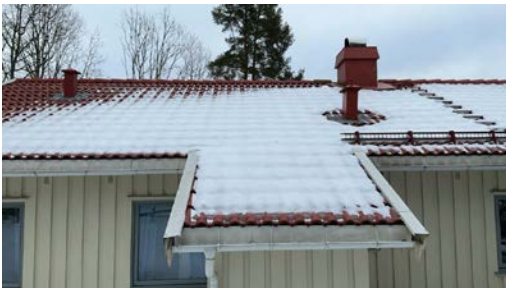
Området rundt bygningen kan benyttes av personer og barn, med mindre området er fysisk avsperrert. Tak med tilstrekkelig fall for at snø kan rase, skal sikres i sin helhet med snøfangere. Det mangler snøfangere, bortsett fra ved gangvei til inngang, noe som utgjør en mangel. Dette punktet er vurdert til TG3.

Manglende snøfangere

For å oppfylle kravene som gjaldt da taket ble lagt på nytt, må det monteres snøfangere på hele taket. Manglende snøfangere medfører økt risiko for personskade ved snøras, spesielt der personer ferdes nær bygningen.

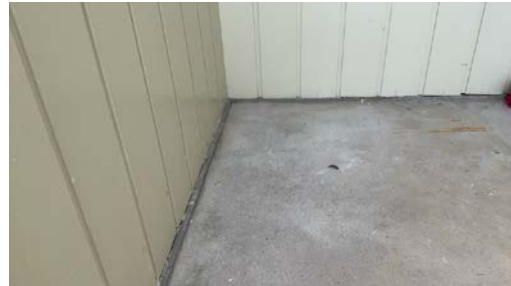
- Det er ingen eller liten lufting i nedre kant av kledning mot grunnmur.
- Det er påvist spredte råteskader i bordkledningen.
- Det er værslitt/oppsprukket trevirke/trepaneler.

Lite klaring mellom kledning og dekke

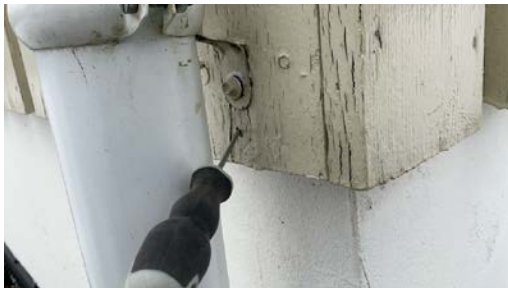
Råte

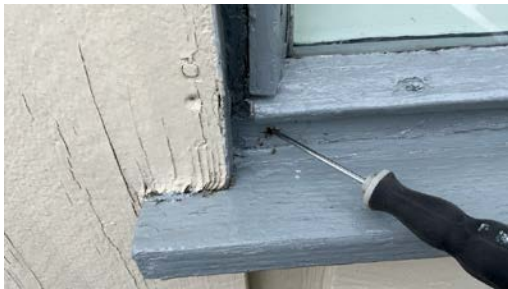
Råte stuevindu

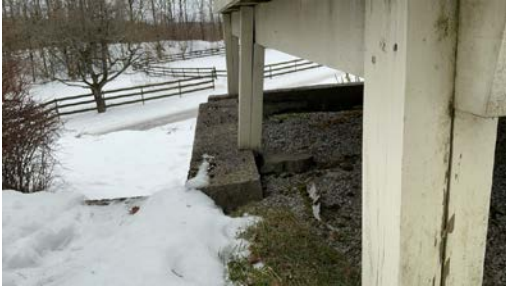
Søylar står skjevt

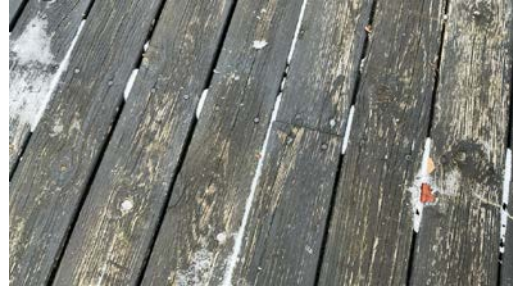
Slitt dekke

Kjøper bør selv vurdere utskifting av terrassebord som er værslitte og har synlig slitasje. Tiltak bør vurderes som del av normalt vedlikehold.

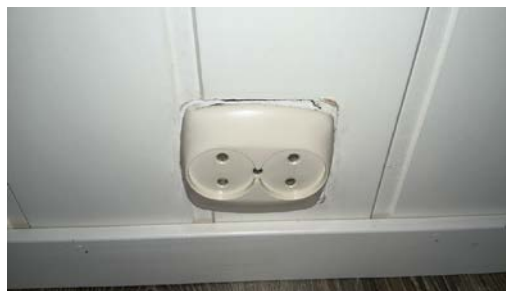
For stort hull i platen rundt stikkontakt

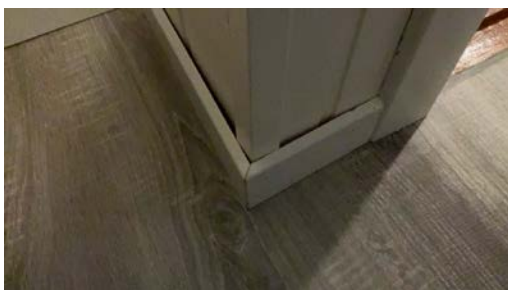
Gulvlist går utenpå hjørnelist

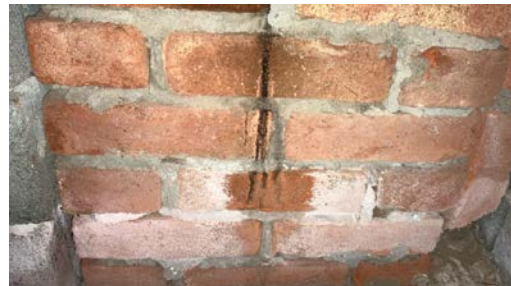
Renning fra sotluke

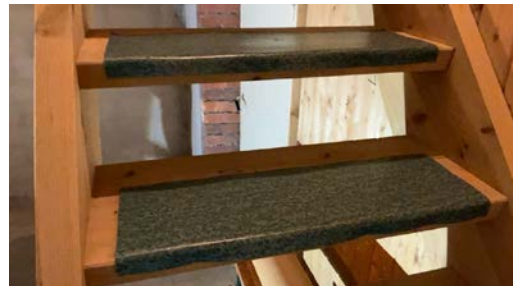
Trinn med vinyl

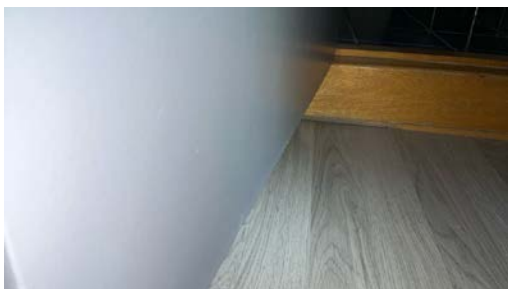
Litt svelling på badedøren

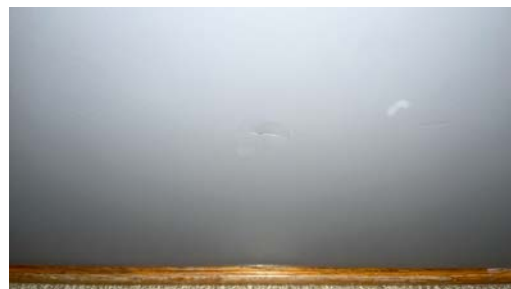
Innpresning/hull i dør

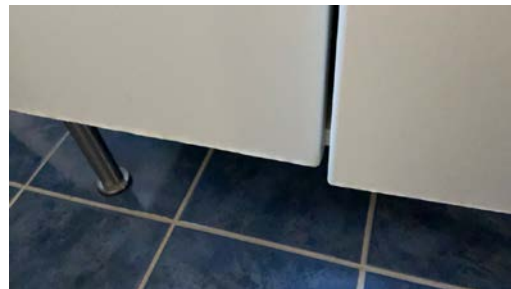
Svelling på dør

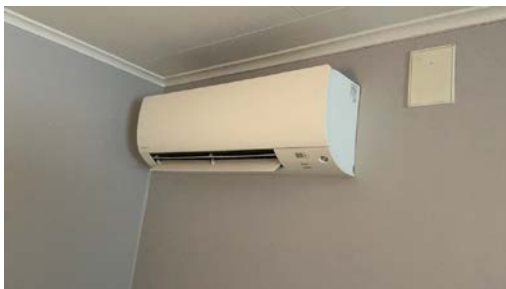
Luft til luft varmepumpe

- Det er ikke behov for utbedringstiltak siden varmesentralen fungerer i dag, men ut ifra alder kan skader plutselig oppstå på eldre anlegg.

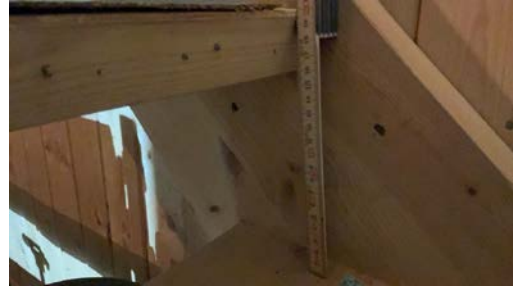
For stor klaring mellom trinnene
