Smebyvegen 17A, 2319 HAMAR

**SMEBY**

Rapportdato: 17.1.2026 (Gyldig til 17.1.2027)

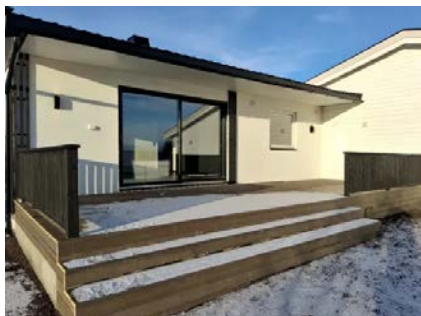
## 6.5 Balkong, terrasse, platting

Oversiktsbilde terrasse.

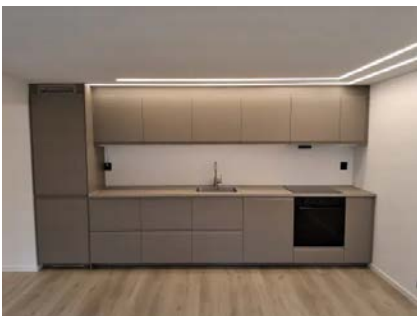
## 6.15 Kjøkken: Kjelleretasje

Oversiktsbilde kjøkken.

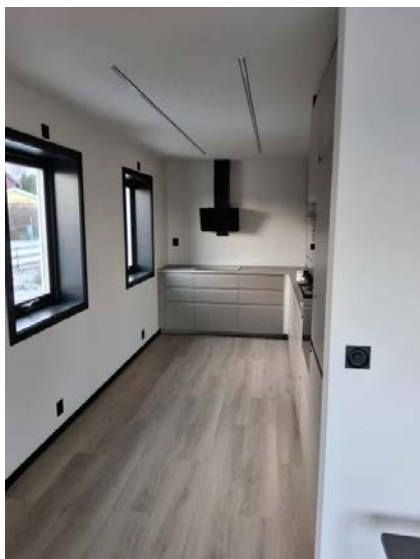
## 6.16 Kjøkken: 1. Etasje

Oversiktsbilde kjøkken.

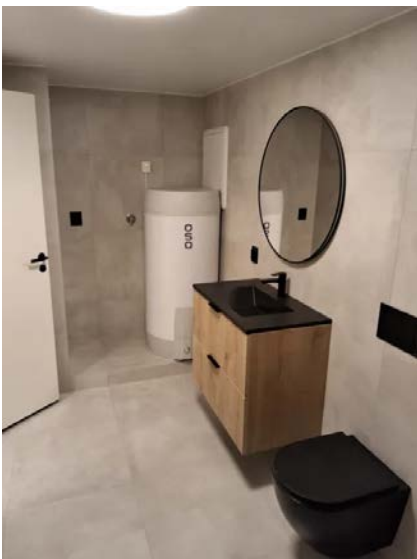
## 6.25 Våtrom: Kjelleretasje

Oversiktsbilde bad.

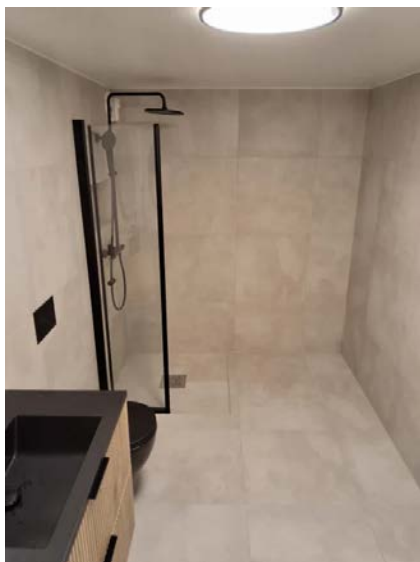
Oversiktsbilde bad.

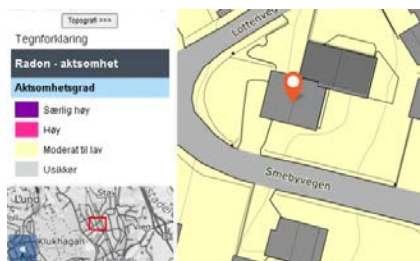
## 6.31 Radon

Boligen ligger i ett område med moderat til lav aktsomhetsgrad. Informasjon er innhentet fra NGU radonkart.
