Smebyvegen 17A, 2319 HAMAR

**SMEBY**

## Nøkkelinformasjon

Rapportdato: 17.1.2026 (Gyldig til 17.1.2027)

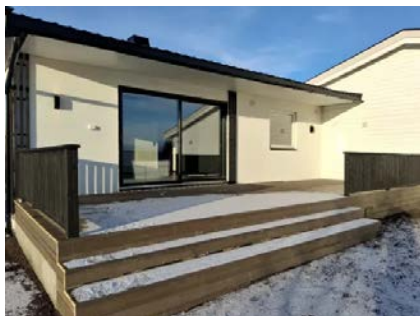
## 6.5 Balkong, terrasse, platting

Oversiktsbilde terrasse.

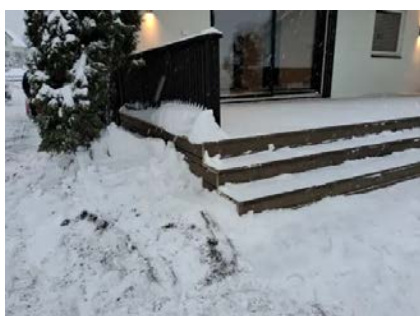
Terreng er justert slik at det ikke er krav om rekkverk, høyde fra gulv til terreng er målt til ca 45 cm.

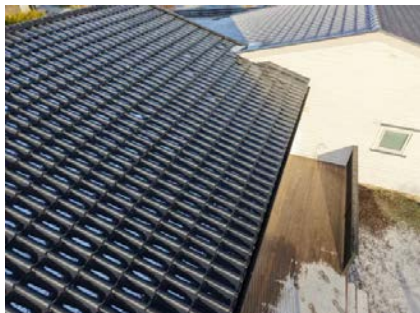
## 6.12 Utstyr på tak

Det er ikke etablert snøfanger på takflate mot terrasse.

Er det krav til snøfanger? Ja

Er det manglende og/eller feil/skader på snøfanger? Ja

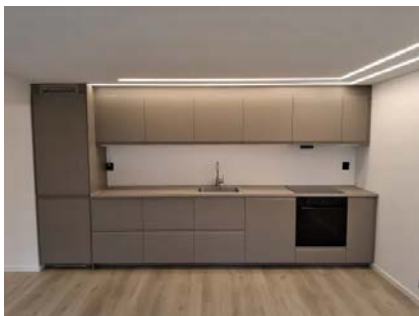
## 6.15 Kjøkken: Kjelleretasje

Oversiktsbilde kjøkken.

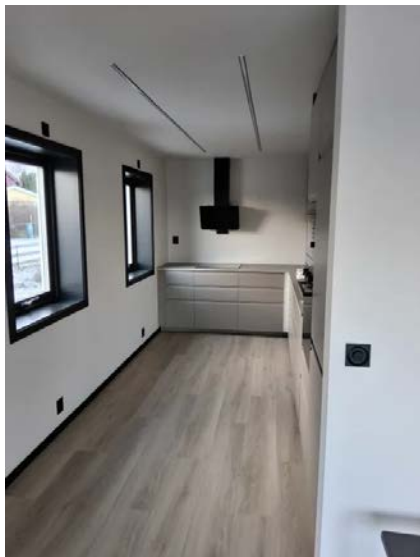
## 6.16 Kjøkken: 1. Etasje

Oversiktsbilde kjøkken.

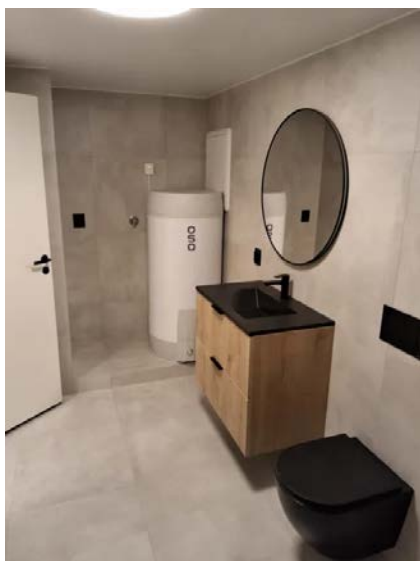
## 6.25 Våtrom: Kjelleretasje

Oversiktsbilde bad.
