Eikestadveien 203, 1950 RØMSKOG

**Pen, velholdt hytte med sportsbod,  
jacuzzi og stor, solrik terrasse.  
Landlig og usjenert - ved  
turterreng og Vortungen**

# Tilstandsrapport

Befaringsdato: 20.04.2026

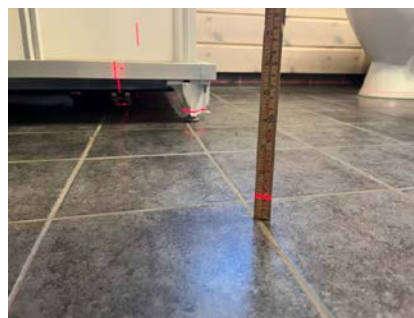
## 1. ETASJE > BAD/VASKEROM

Referansemål ved terskel på 30 mm.

Motfall på ca. 5 mm til midt på gulv.

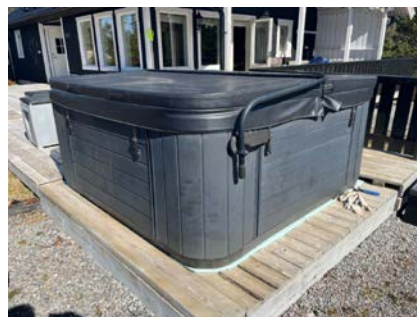
Jacuzzi.
