Eikestadveien 203, 1950 RØMSKOG

# Tilstandsrapport

Befaringsdato: 20.04.2026

Rapportdato: 28.04.2026

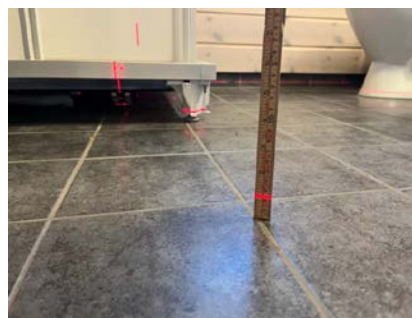
## 1. ETASJE > BAD/VASKEROM

Referansemål ved terskel på 30 mm.

Motfall på ca. 5 mm til midt på gulv.
