Roseringen 13, 7340 OPPDAL

Enebolig med flott beliggenhet. To garasjer. Rolig boligområde

Tilstandsrapport

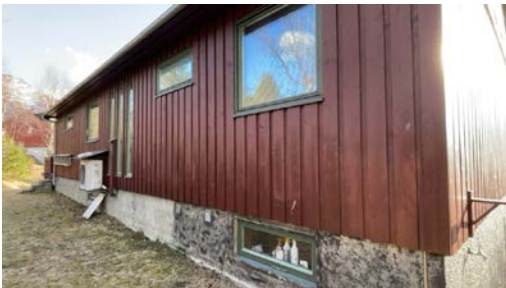
Liten skade på hjørne av bolig mot frittstående garasje.

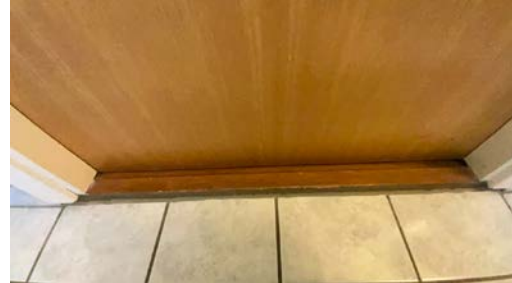
Luftespalte under dør

- Elektrisk avtrekksvifte bør monteres for å lukke avviket.
 - Det bør vurderes å etablere mekanisk ventilasjon for å sikre tilstrekkelig luftutskifting. Mangelfull ventilasjon kan føre til dårlig innneklima, økt fuktbelastning og risiko for mugg- og fuktskader.

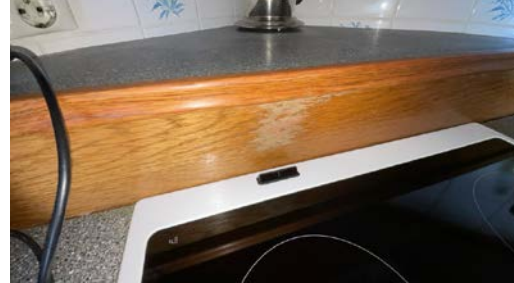
Lite merke bak komfyр grunnet varm damp fra stekeovn.

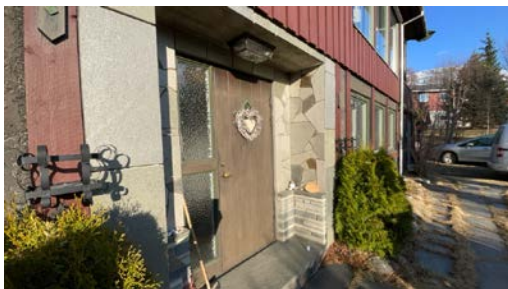
- Det er avvik:
- Grunnmuren har riss/mindre sprekker

Skiferkledd ved inngang

Riss i puss på oversiden av boligen.

- Tiltak:
- Det er ikke behov for umiddelbare tiltak, men sprekker bør overvåkes over tid. Tiltak må vurderes dersom det oppstår utvikling, for å unngå risiko for vanninntrenging eller ytterligere skader på konstruksjonen.
