Biskop Bangs gate 10A, 8622 MO I RANA

**Fasjonabel og unik villa,  
beliggende i byens mest  
ettertraktete område!**

**Salgsobjekt:** Enebolig  
**Eierform:** Eiet  
**Byggeår:** 1949  
**P-rom/BRA:** 237/341 m<sup>2</sup>  
**Tomtstr.:** 307.8 m<sup>2</sup>  
**Soverom:** 5  
**Antall rom:** 23  
**Gnr./bnr.** Gnr. 20, bnr. 1220  
**Oppdragsnr.:** 1802230031

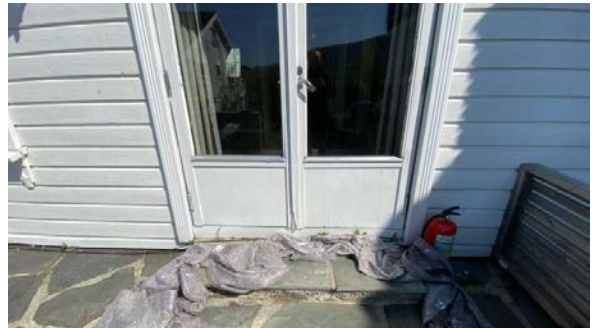
Terrassedøren er noe utvendig værslitt.

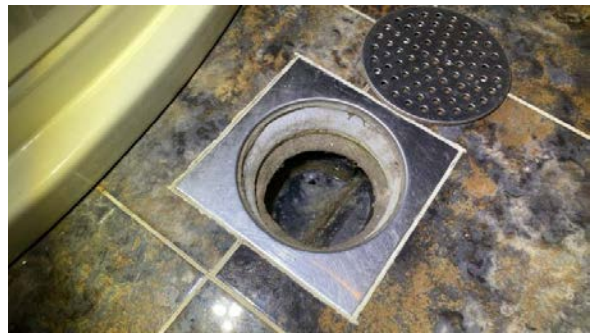
Plastsluk med ukjent utførelse angående membran.

Kontroll av sluk.

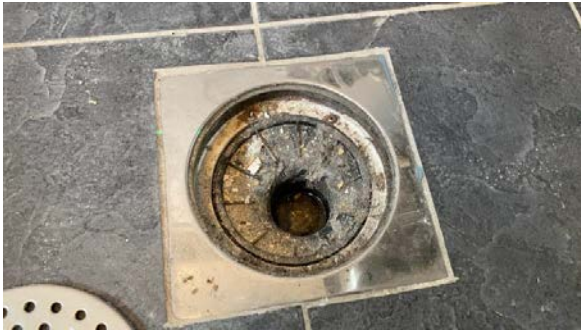
Plastsluk med ukjent utførelse angående membran.

Kontroll av sluk.

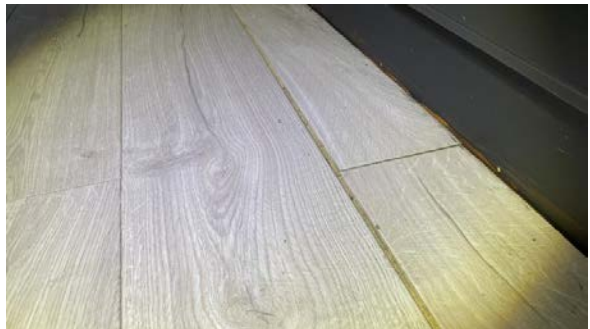
Det er glipper i gulvskjøter ved kjøkkeninnredningen.

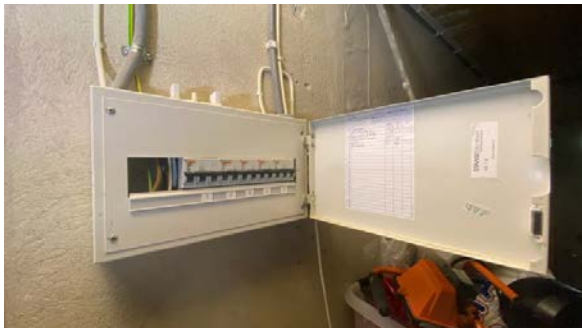
Det foreligger ikke samsvarserklæring for arbeider utført etter 01.01.1999. (TG2)

Kontroll av fordelerskap i kjelleretasjen.

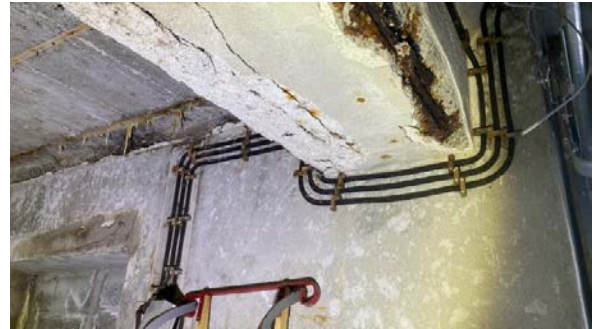
Det er registrert et avvik som ikke er meldt rettet, Helgelandskraft AS (Linea) har utstedt en heftelse på anlegget. Eier opplyser at avviket er rettet og at utførende firma (Nilsen Elektro) skal sørge for å få dette innmeldt. Nærmere undersøkelser anbefales. (TG2) Gammel el-installasjon i kjelleretasjen bør fjernes. (TG2).

Gammelt utkoblet el-anlegg i kjelleretasjen.

Kostnadsestimat: 10 000 - 50 000

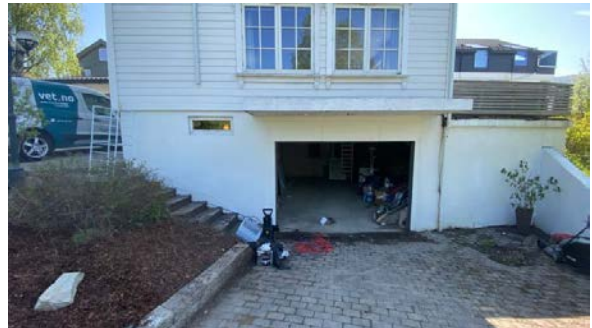
Det bemerkes at det ikke er etablert brannskille mellom garasje og bolig. Det er ikke krav om egen branncelle på garasjer opp til 50 m<sup>2</sup>.

Garasje i kjelleretasjen.
