# Tilstandsrapport

Fritidsbolig

Havblikkveien 46, 4990 SØNDELED

Befaringsdato: 20.04.2026

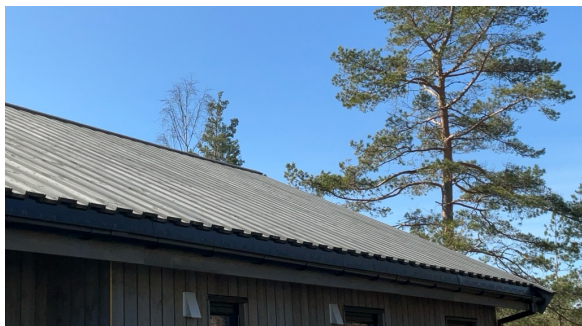
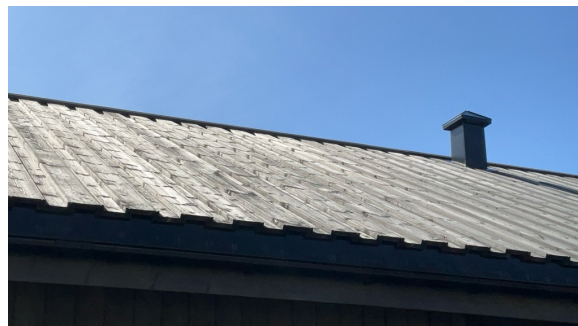
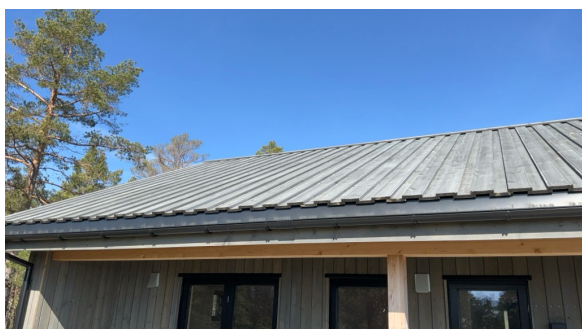
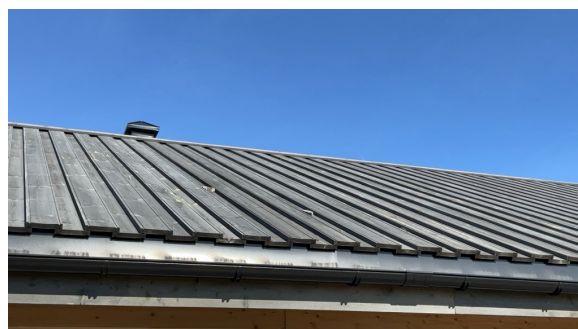
Del av takteking.

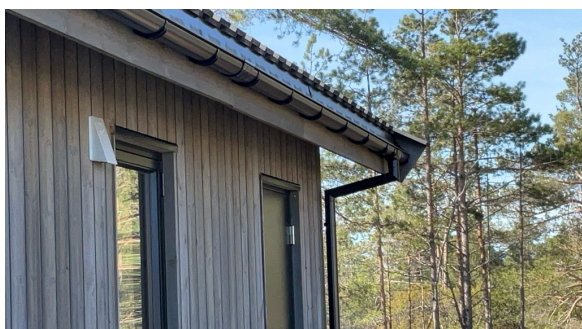
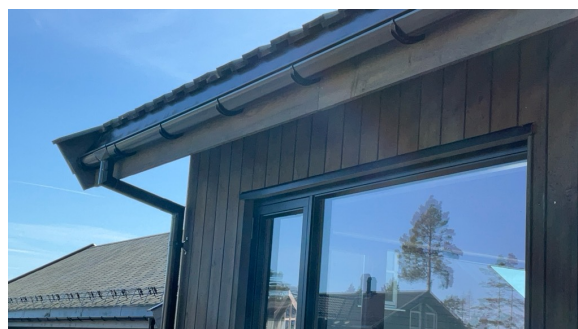
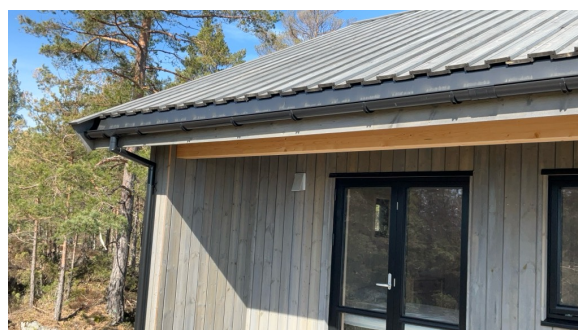
Del av rennesystem.

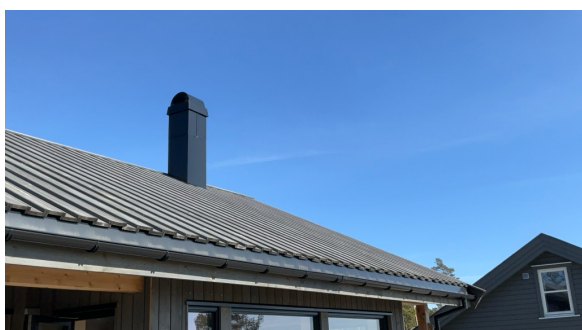
Pipebeslag.

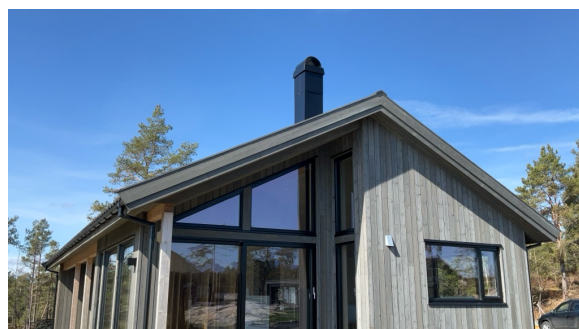
Takets hovedutforming.

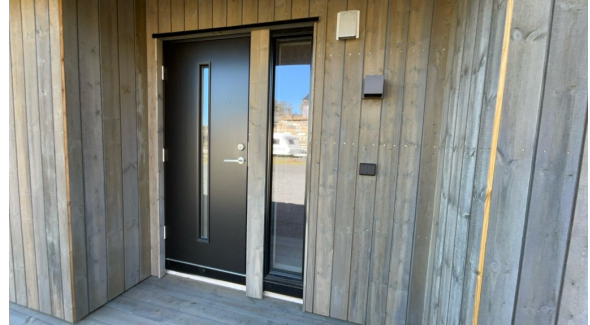
Hovedinngangsdør.

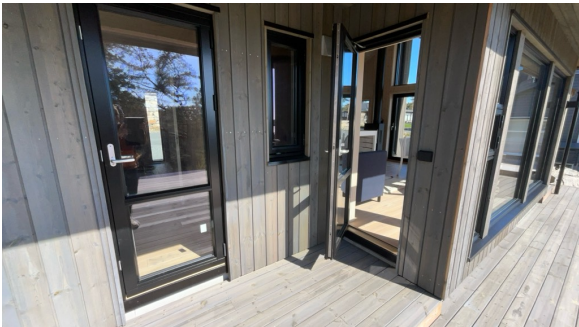
Terrassedør inn til stue.

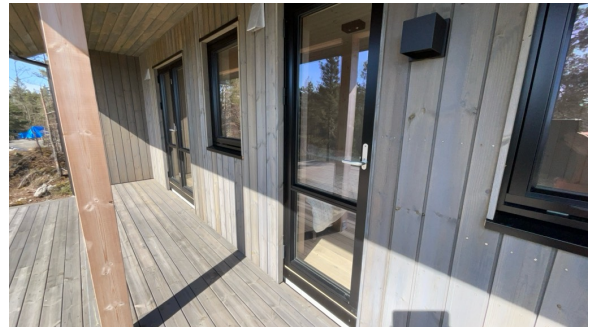
Terrassedør inn til soverom.

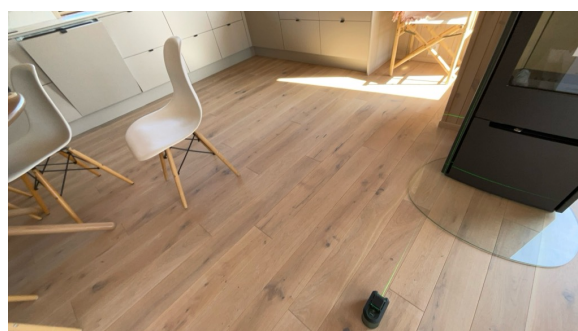
Målt etasjeskille mot mark.
