**Salgsobjekt:** Tomannsbolig  
**Eierform:** Eiet  
**Byggeår:** 1937  
**BRA-i/BRA Total** 175/278 kvm  
**Tomtstr.:** 844.4 m<sup>2</sup>  
**Soverom:** 6  
**Antall rom:** 8  
**Gnr./bnr.** Gnr. 66, bnr. 620  
**Oppdragsnr.:** 1101250157

# Stor tomannsbolig på vakre Fridheim.

Befaringsdato: 13.10.2025

Rapportdato: 27.10.2025

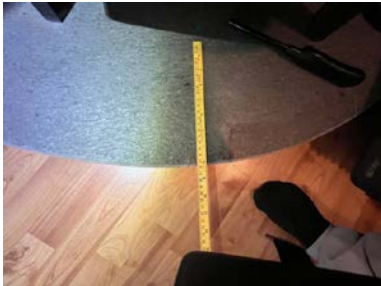
Plate under ovn på 1 etasje er for liten

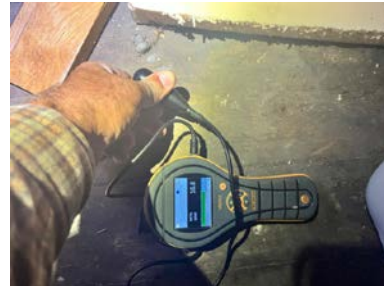
Det ble også registrert noe høyt fuktnivå i oppfôret gulv( tilfarerkonstruksjon).

Målt på gulv med tilfarer konstruksjon
