**Salgsobjekt:** Fritidseiendom  
**Eierform:** Eiet  
**Byggeår:** 1900  
**BRA-i/BRA Total** 82/87 kvm  
**Tomtstr.:** 1800 m<sup>2</sup>  
**Soverom:** 2  
**Gnr./bnr.** Gnr. 115, bnr. 58  
**Oppdragsnr.:** 1201250010

# Koselig hytte i rolige omgivelser med fin utsikt og gode solforhold. Fint turterreng.

# Tilstandsrapport

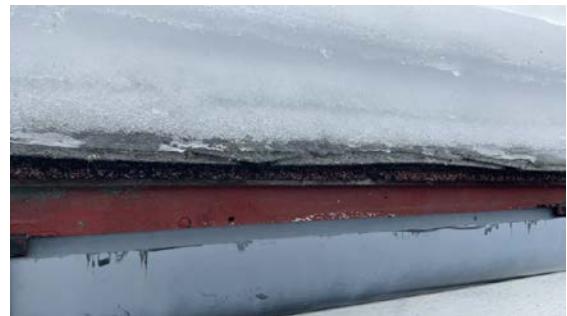
- Tidspunkt for utskiftning av undertak nærmer seg.
- Overvåk tilstanden jevnlig. For å få tilstandsgrad 0 eller 1 må tekingen skiftes ut, men tidspunktet for når dette er nødvendig er vanskelig å si noe om.

Tekking oppå eksisterende teking

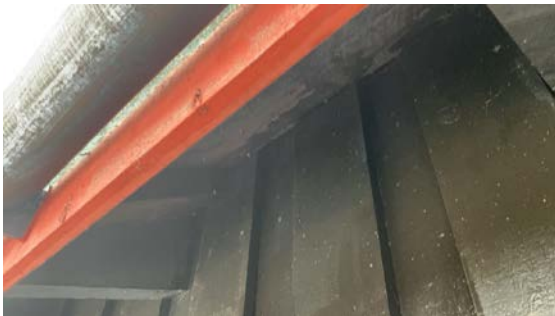
Takkonstruksjon har begrenset inspeksjonsmuligheter da det er en lukket konstruksjon, det er fra takfot ikke registrert lufting av konstruksjon og trolig svært begrenset. Det må tas hensyn til at kondensering av konstruksjonen kan forekomme og fare for innvendige lekkasje og skade i konstruksjon som følge av manglende lufting og begrenset isolasjon av konstruksjonen. Innvendig er det fuktskjolder i himlinger, der årsakssammenheng er nærliggende overganger pipestamme, tidligere lekkasje og kondens fra takkonstruksjonen som følge av bemerkede avvik. Ved skifte av tak bør det foretas etablering av lufting og etterisolering.

Ingen/begrenset lufting

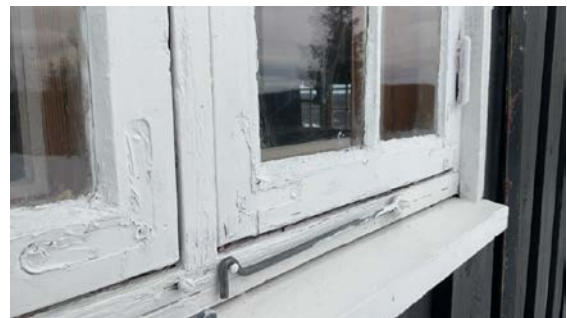
Sorekkdannelse i treverk og kitt

- Det må foretas tiltak for å lukke avviket.

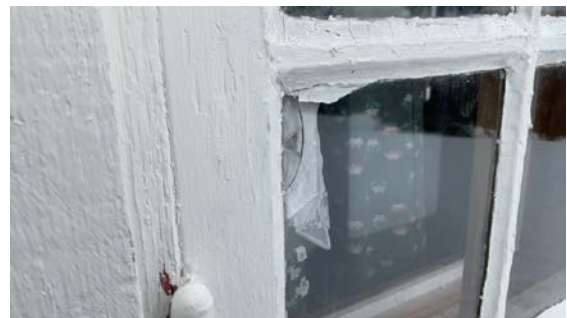
Knust glass

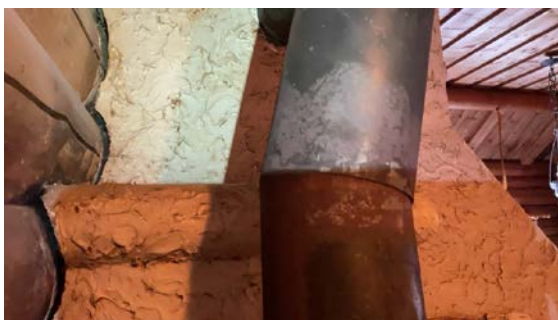
Slitasje og overgang skjøt er ikke egnet på røykrør

Må foretas tiltak for å lukke avvik.
