Strandbakken 8, 2879 ODNES

**Meget tiltalende fritidsbolig i  
naturskjønne omgivelser - 4  
soverom - stor terrasse - fin utsikt  
over Randsfjorden.**

Befaringsdato: 09.06.2025

Rapportdato: 22.08.2025

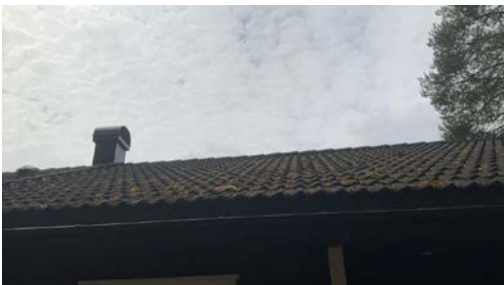
- Det er avvik:
- Taktekking er delvis mosegrodd.

Takteking er delvis mosegrodd.

- Tiltak:
- Mose anbefales fjernet fordi det forkorter levetiden til tekkingen.

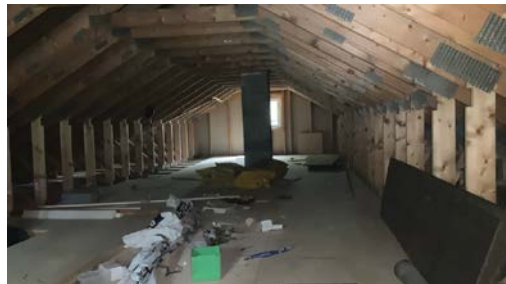
- Det er avvik:
- Det er ikke montert isolert loftsluke som tetter mellom varm og kald sone.
- Takkonstruksjonen har begrenset/ikke lufting, noe som kan gi kondens og fuktskader. Skade som følge av manglende lufting er ikke registrert, men kan være skjult.

Loftet har begrenset ventilering. Ventilert i raft og gavl anbefales montert.

- Tiltak:
- Det bør monteres isolert loftsluke med pakning. Ved uisolert loftsluke kan det oppstå uønsket varmetap med påfølgende kondensering.
- Dårlig lufting og luftlekkasjer kan erfaringsmessig gi kondensskader og isdannelser på den kalde årstida. Gjentatte påkjenninger av is og kondens vil med årene skape behov for vedlikehold og utskifting av bygningsdeler. Det må forventes påkostninger i form av vedlikehold.

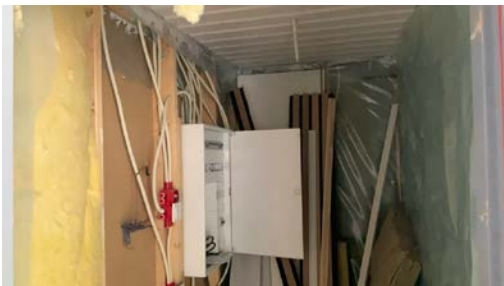
Sportsbod er ikke ferdigstilt.  
Vegger er ikke ferdig isolert og plastet. Tiltak anbefales for å unngå varmetap og konensproblematikk.

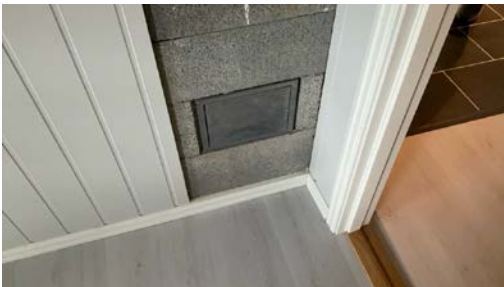
Ildfast plate mangler på gulvet under sotluke

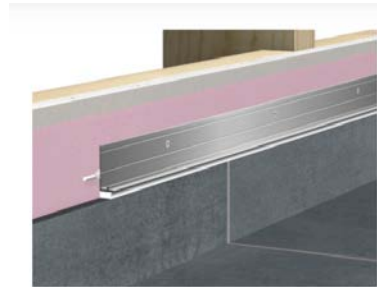
Figur hentet fra monteringsanvisning til FIBO.

Illustrasjonen viser hvordan oppbrett på membran og bunnlist til baderomsplater skal monteres iht. monteringsanvisning.

I henhold til TEK 17 skal gulvmembran og veggmembran ha en overlapp på minimum 25mm.

Dette er ikke ivaretatt på dette våtrommet.

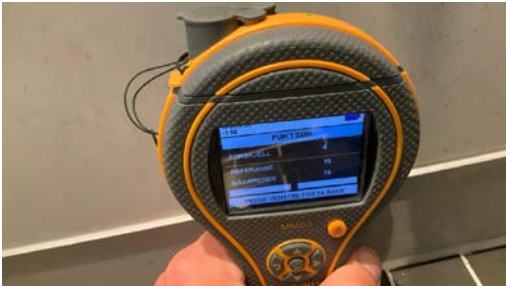
Vegg: Ved bruk av fuktindikator på utsatte steder registrerte jeg ikke forhøyde verdier.

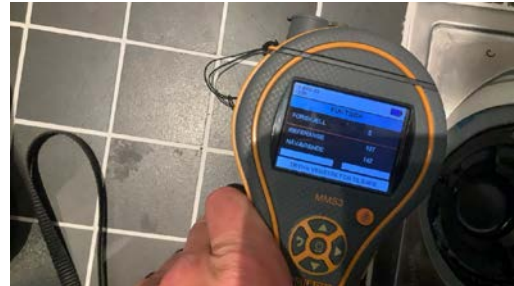
Gulv: Ved bruk av fuktindikator på utsatte steder registrerte jeg ikke forhøyde verdier.

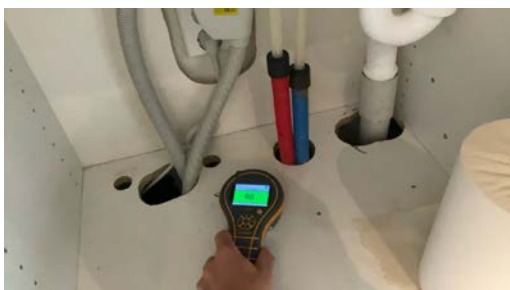
Benkeskap.  
Ved bruk av fuktindikator på utsatte steder registrerte jeg ingen unormale verdier.

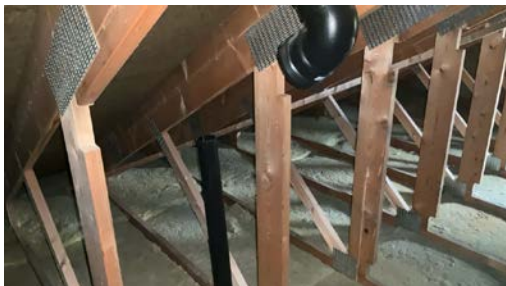
- Det er avvik:
- Lufting fra avløp er ikke korrekt utført, bør føres over tak. Det er ingen synlige tegn til at det er montert tilfredsstillende sekundærlufting (vakuumventil) som høyeste punkt.

- Tiltak:
- Lufting bør føres over tak eller montere tilfredsstillende sekundærlufting (vakuumventil) for å unngå vakuum i rørsystemet. Dette vil sikre riktig funksjon og forhindre vond lukt.

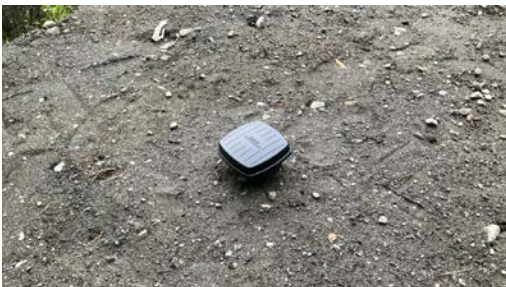
Eiendommen har privat vann. Vannprøve er ikke foretatt, nærmere undersøkelser anbefales.

Vannbrønn sør på eiendommen.
