Strandbakken 8, 2879 ODNES

**Meget tiltalende fritidsbolig i
naturskjønne omgivelser - 4
soverom - stor terrasse - fin utsikt
over Randsfjorden.**

Befaringsdato: 09.06.2025

Rapportdato: 22.08.2025

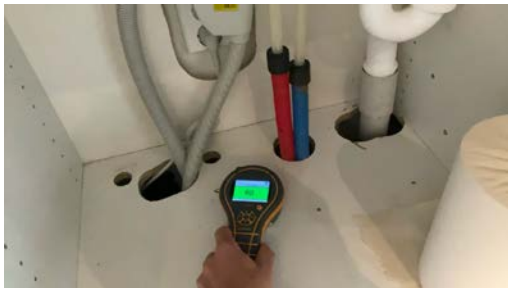
Benkeskap.
Ved bruk av fuktindikator på utsatte steder registrerte jeg ingen unormale verdier.

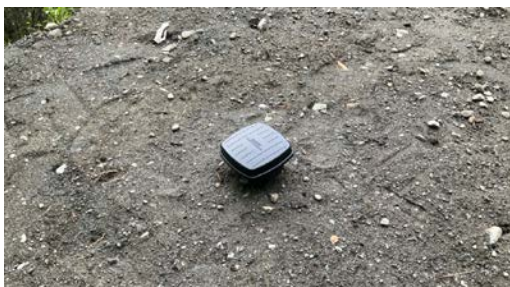
Eiendommen har privat vann. Vannprøve er ikke foretatt, nærmere undersøkelser anbefales.

Vannbrønn sør på eiendommen.
