Strandbakken 8, 2879 ODNES

**Meget tiltalende fritidsbolig i  
naturskjønne omgivelser - 4  
soverom - stor terrasse - fin utsikt  
over Randsfjorden.**

# Nydelig idyll ved Randsfjorden.

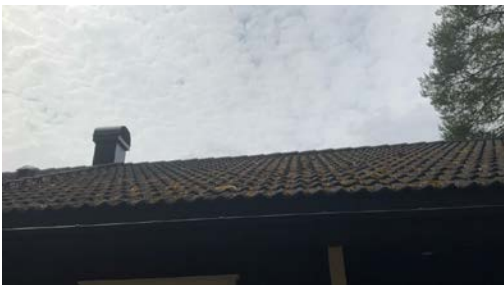
- Det er avvik:
- Taktekking er delvis mosegrodd.

Taktekking er delvis mosegrodd.

- Tiltak:
- Mose anbefales fjernet fordi det forkorter levetiden til tekkingen.

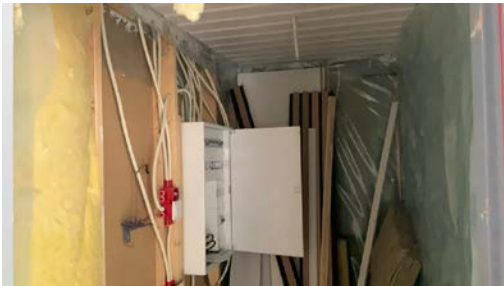
Sportsbod er ikke ferdigstilt.  
Vegger er ikke ferdig isolert og plastet. Tiltak anbefales for å unngå varmetap og kondensproblematikk.

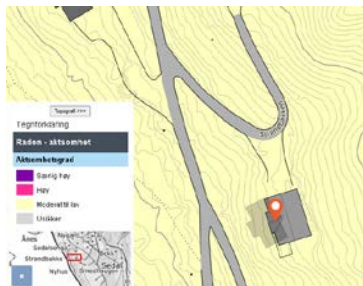
Radonkartet viser at eiendommen ligger i et område med moderat til lav radonforekomst.

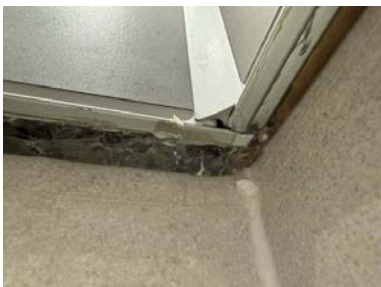
Bilde fra selger: Det er tettet med silikon mellom bunnlist på baderomsplater og sokkelflis på vegg.

Det er glippe mellom baderomsplater og sokkelflis. Dette medfører risiko for at vann trenger inn i tiliggende konstruksjoner og danner fukt og råteskader. Punktet må ses i sammenheng med " Overflater vegg og himling".

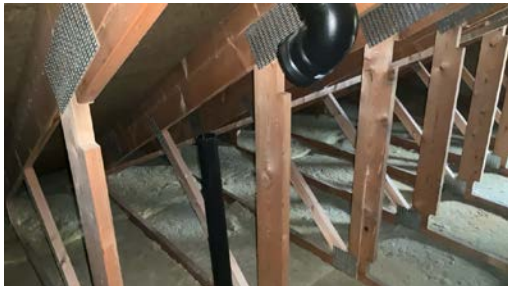
- Det er avvik:
- Lufing fra avløp er ikke korrekt utført, bør føres over tak. Det er ingen synlige tegn til at det er montert tilfredsstillende sekundærlufting (vakuumentil) som høyeste punkt.

- Tiltak:
- Lufing bør føres over tak eller montere tilfredsstillende sekundærlufting (vakuumentil) for å unngå vakuem i rørsystemet. Dette vil sikre riktig funksjon og forhindre vond lukt.

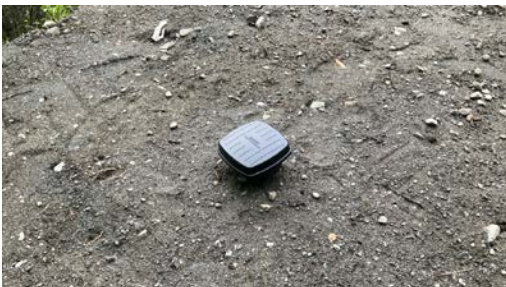
Eiendommen har privat vann. Vannprøve er ikke foretatt, nærmere undersøkelser anbefales.

Vannbrønn sør på eiendommen.
