Joger Hansens veg 2, 2280 GJESÅSEN

Nøkkelinformasjon

Befaringsdato: 08.04.2026

Rapportdato: 27.04.2026

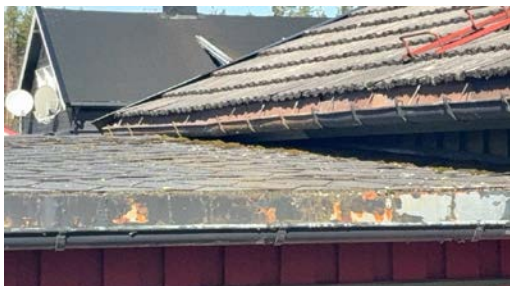
Ut fra alder bør det planlegges med utskifting av taktekking ilt de nærmeste årene.

Mosevekst på shingel.

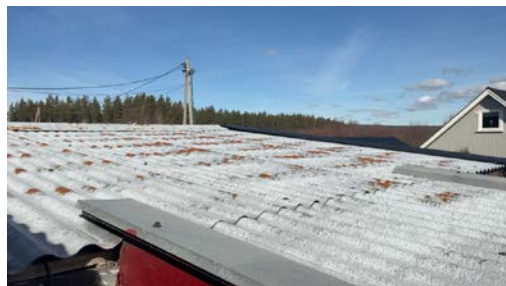
Plater av metall over entre.

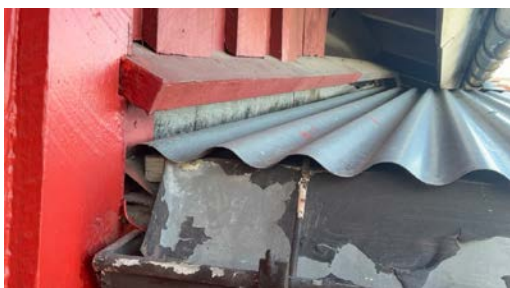
Plater av metall over entre.

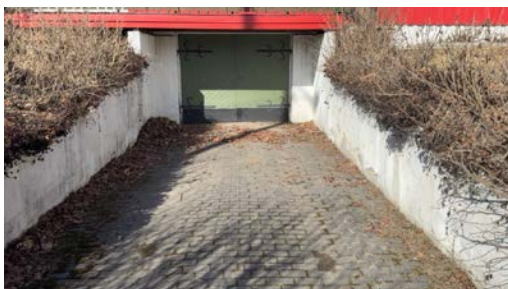
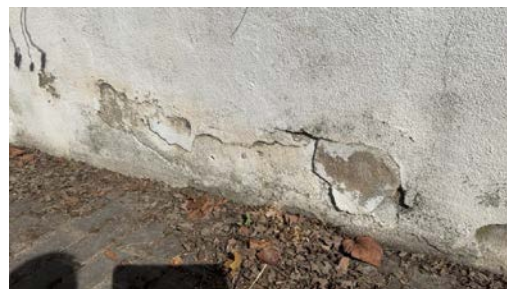
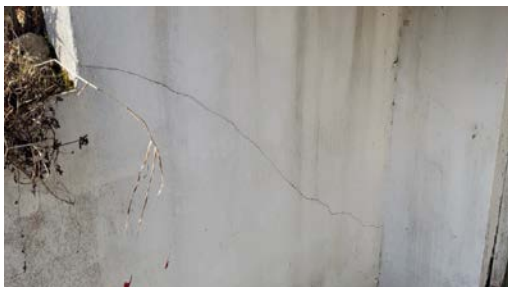
TG 2 Terrenghold

Vurdering av avvik:

- Det er avvik:

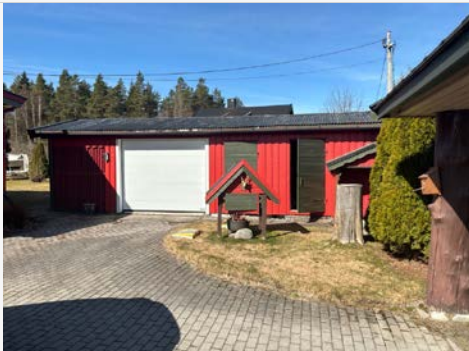
Bygget er punktfundamentert. Vegger av bindingsverk og takkonstruksjon av sperrer. Fasader er kledd med trekledning og tak er tekket med takplater av metall. Takrenner, nedløp og beslag av metall. Foldeport med elektrisk åpner. Garasje har betonggulv, plater på vegger og åpen himling. For øvrig er det i hovedsak åpne konstruksjoner innvendig. Bygget har innlagt strøm. Det er skjevheter på vegger flere steder. Det er eksempelvis stedvis råteskader på kledning.
