Konglevegen 5, 2849 KAPP

**Innbydende og koselig enebolig
med storslått utsikt - 3 soverom
- peis - barnevennlig - kort veg til
skole og barnehage.**

Salgsobjekt: Enebolig
Eierform: Eiet
Byggeår: 1977
BRA-i/BRA Total 196/199 kvm
Tomtstr.: 722 m²
Soverom: 3
Gnr./bnr. Gnr. 91, bnr. 54
Gnr. 91, bnr. 78
Oppdragsnr.: 1209240136

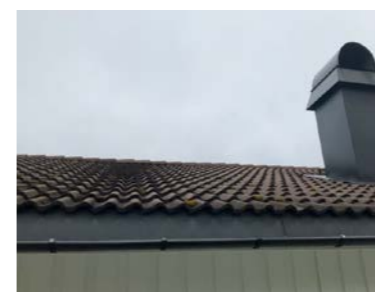
Taktekkingen har utlevd normal levetid, og er moden for utskifting. Mosen på taktekingen anbefales fjernet fordi det forkorter brukstiden til tekingen.

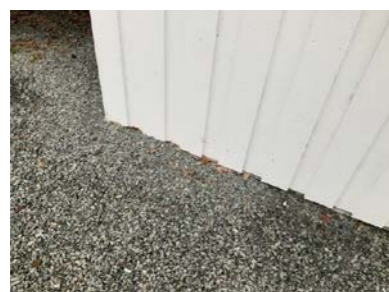
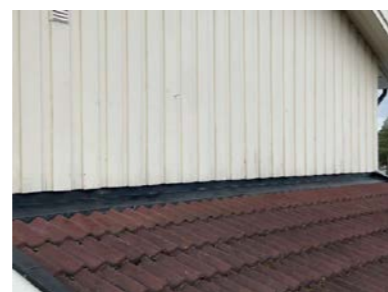
TG 2 Veggkonstruksjon

Utvendig kledning er ikke luftet. Endeved på utvendig kledning er ikke malt, dette forkorter kledningens levetid. Det er observert glipper / åpninger i overganger / lufting i veggkonstruksjon der skadedyr kan komme inn. Lav høyde mellom grunnen og kledning, risiko for skader. Anbefalt høyde mellom terreng og kledning er 30cm. Småsprekker nederst på kledning er registrert på gavl mot øst over tilbygg.

Liten lufting, men ikke dårligere enn krav ved byggeår. Utbedring av lufting vil ikke være lønnsomt som enkeltstående tiltak, men ved skifte av utvendig kledning- bør det lages tilstrekkelig lufting. Manglende lufting gir økt risiko for fuktskader i konstruksjonen. Det er ikke beLiten lufting, men ikke dårligere enn krav ved byggeår. Utbedring av lufting vil ikke være lønnsomt som enkeltstående tiltak, men ved skifte av utvendig kledning- bør det lages tilstrekkelig lufting. Manglende lufting gir økt risiko for fuktskader i konstruksjonen. Det er ikke behov for strakstiltak i forhold til åpninger der skadedyr kan komme inn, men det anbefales å følge med på tilstand slik at det kan avdekkes på et tidlig tidspunkt dersom det registreres skadedyr inne i veggkonstruksjonen. Dersom det ønskes å gjennomføre tiltak for å stenge for inntrengning av skadedyr må alle glipper / åpninger med størrelse over 6 mm tettes, ved en slik utbedring må det påses at ventilering av veggkonstruksjon ivaretas.

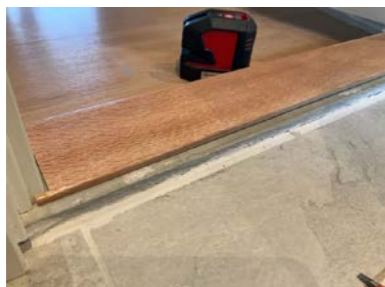
Synlig membranoppkant.

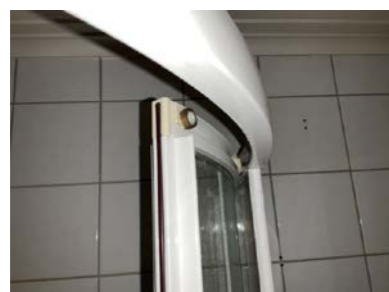
Skyvedører sitter ikke fast i skinne.

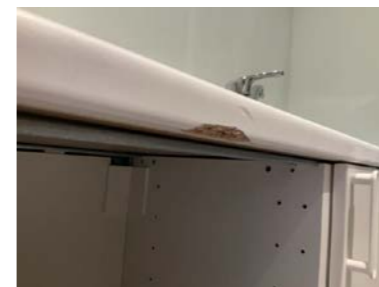
Avskalling underkant på benkeplate.

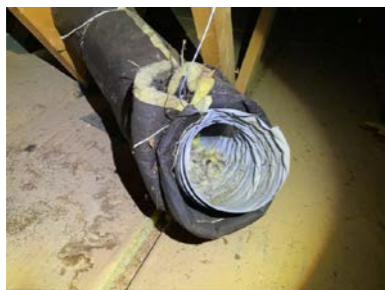
Luftkanal på loft er opplyst å være et gammelt avtrekksrør fra bad 1. etasje. Ventilasjonsrør bør fjernes for ikke å skape forvirring.
