Bårdsund 10, 5685 UGGDAL

# Velkommen til Litla Bjørnarøy !

# Tilstandsrapport

## BÅRDSUND 12 - FRITIDSBOLIG

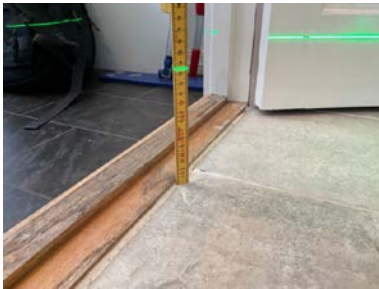
- Andre tiltak:
- Vær oppmerksom ved bruk. For å få tilstandsgrad 0 eller 1 må gulvet bygges om, for å få riktig fall til sluk. Det vil imidlertid sjelden være økonomisk rasjonelt som et enkeltstående tiltak. Ved en eventuell renovering, påse at våtrommet bygges med riktig fall til sluk.
- Det er ikke behov for tiltak vedr. fliser med bom, men en må være oppmerksom på at fliser med bom (hulrom under) vil kunne ha en større risiko for å løsne med tiden.

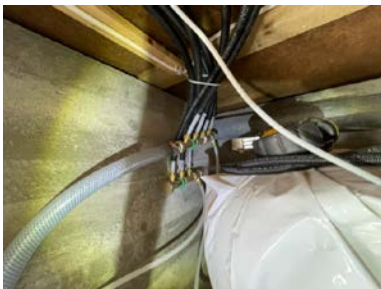
### TG 1 Avløpsrør

Avløpsrør av plast.

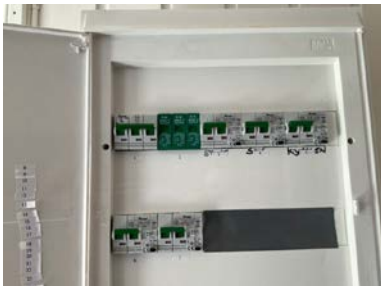
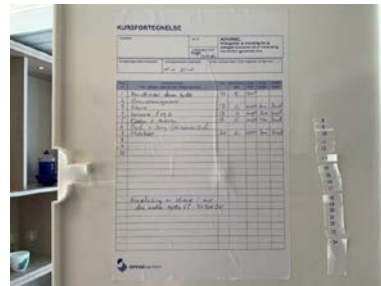
## TG 1 Branntekniske forhold

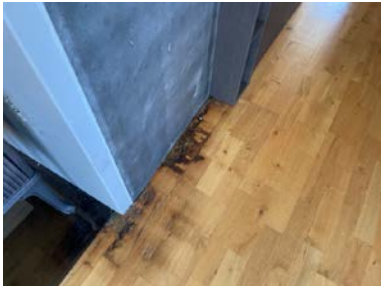
## 1 TG 1 Etasjeskille/gulv mot grunn

Etasjeskillere av trebjelkelag.
