# Tilstandsrapport - NS 3600

**Mellomveien 15**

**9360 Bardu**

**Rapport kode: 852979**  
**Opprettet: 23.09.2025**  
**Utskrift: 12.10.2025**

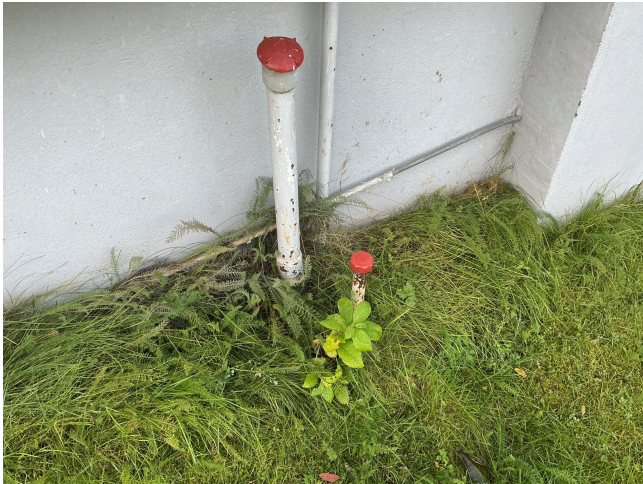
Nedgravd oljetank er tatt ut av bruk, men det finnes ingen dokumentasjon på sanering eller fjerning.

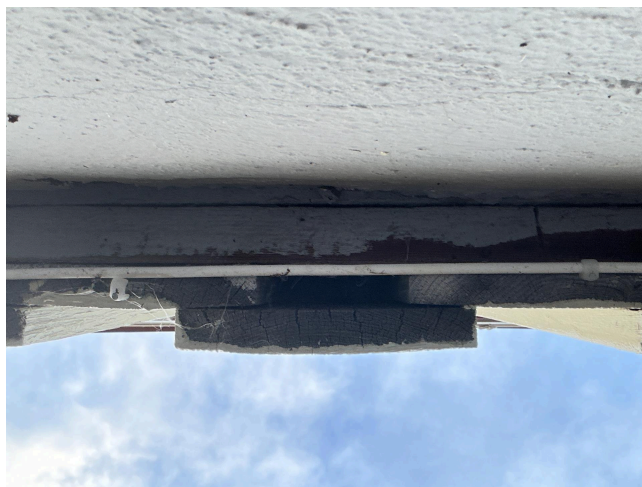
Flassing eller avskalling av maling.

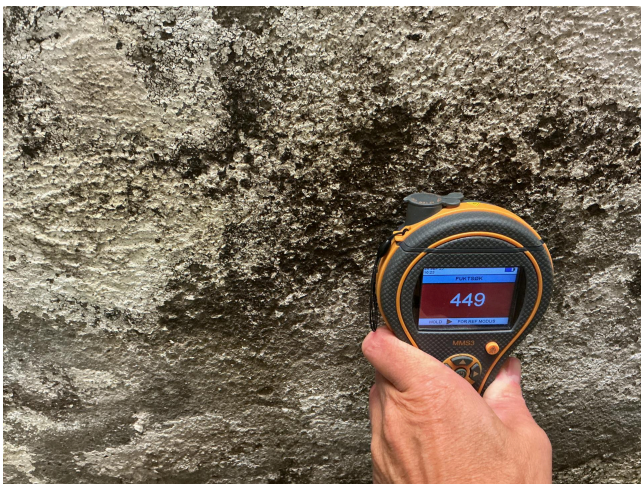
Målingen viser fukttinnhold, men ikke nødvendigvis skade.

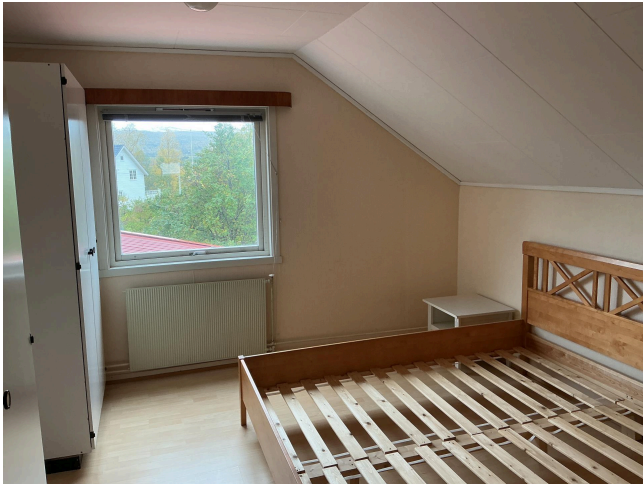
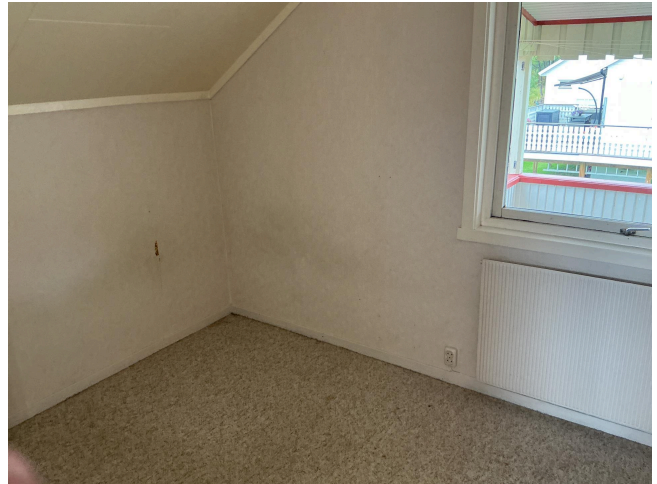
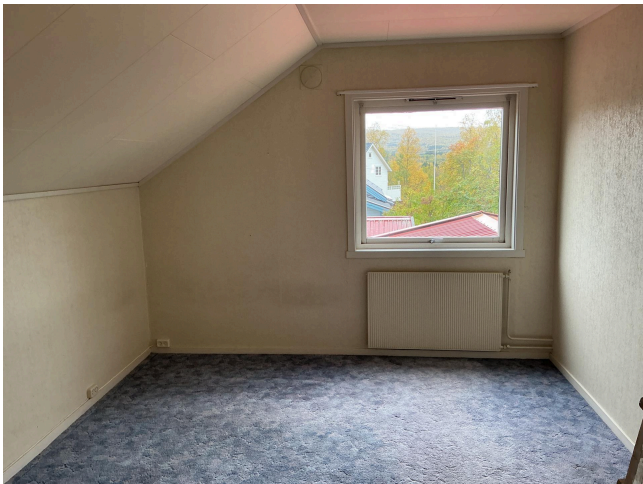
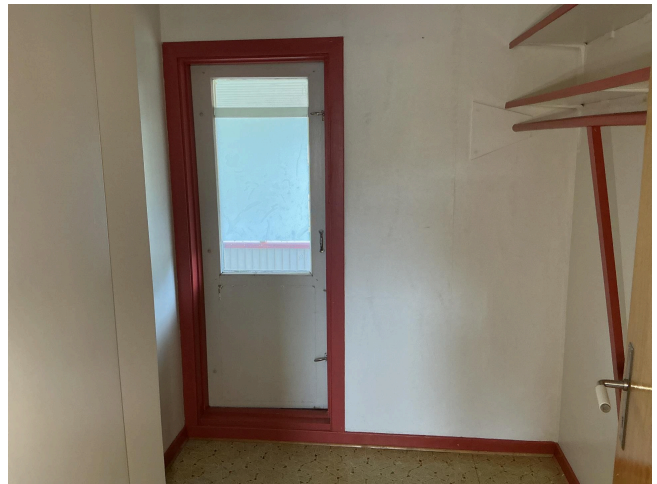
Det er etablert ventil i yttervegg og i vindu på loft med oppholdsrom. Løsningen er i tråd med gjeldende krav til lufting.

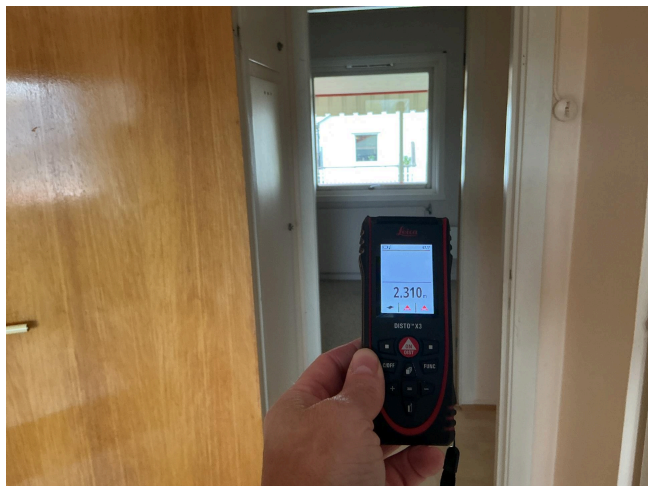
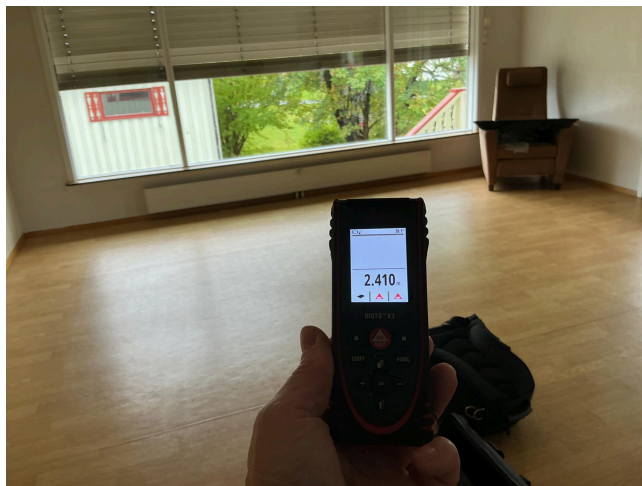
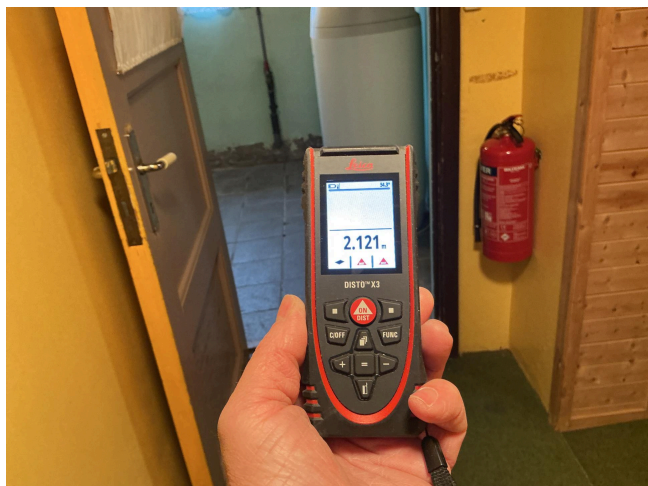
Takhøyden er målt til 2310mm på loft, 2410mm i hovedplan og 2121 mm i kjeller. Boligen oppfyller kravene for bygg omsøkt før 01.07.2011, med minimum takhøyde på 2,0 meter.

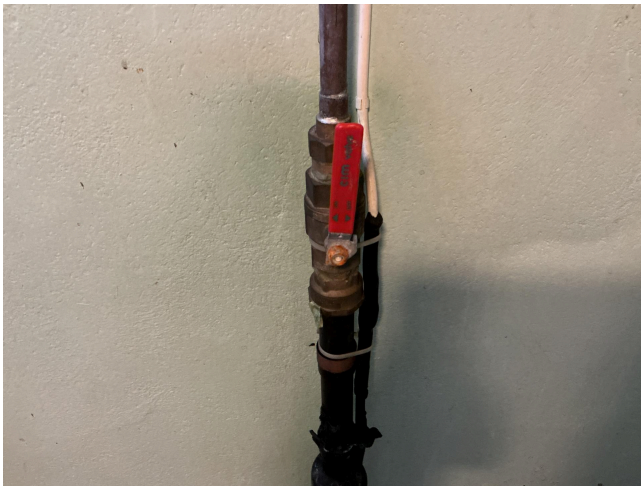
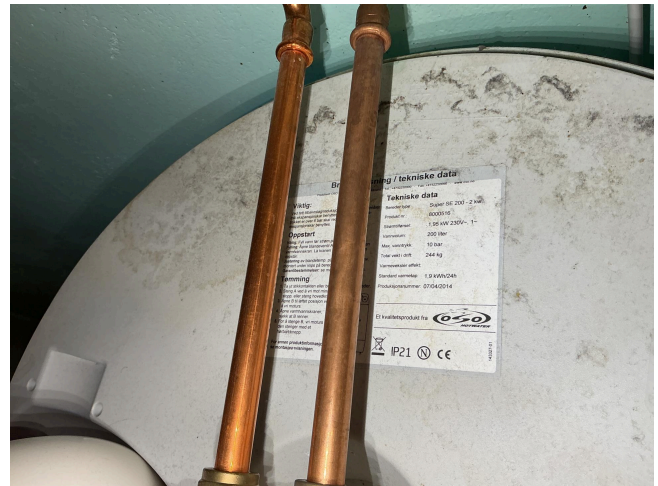
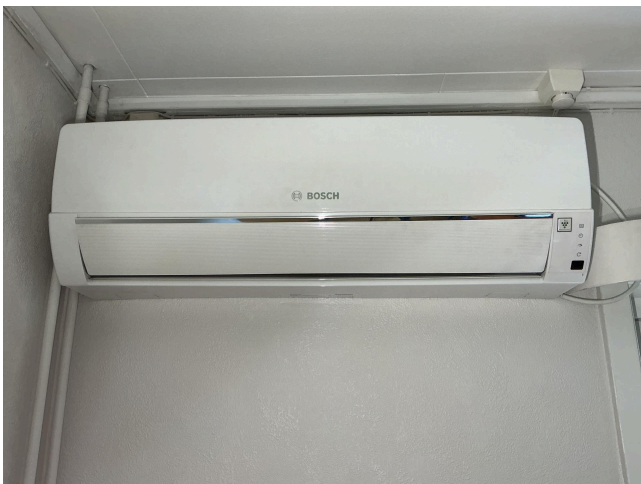
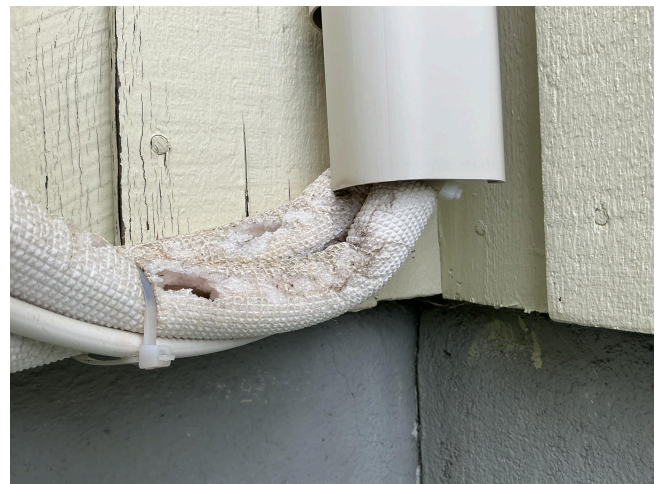
Rustvann ved test av ventil

Rustvann kan tyde på indre slitasje og redusert levetid på berederen, samt risiko for lekkasje.

Skade på kondensisasjon til rørføringer fra luft-til-luft varmepumpen.

Skadet kondensisasjon kan gi kondenslekkasjer, som igjen kan føre til fuktskader på omkringliggende konstruksjoner.

Få en rørlegger til å undersøke årsaken til rustvannet, og vurdere om berederen bør renses, repareres eller byttes.

Skadet kondensisasjon bør repareres eller skiftes ut for å hindre fuktskader.

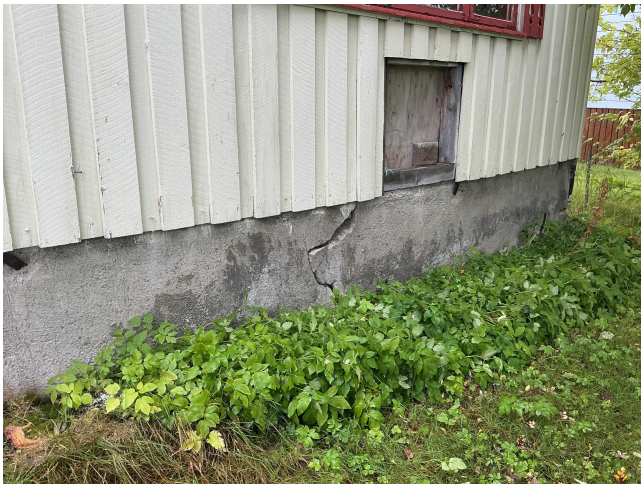
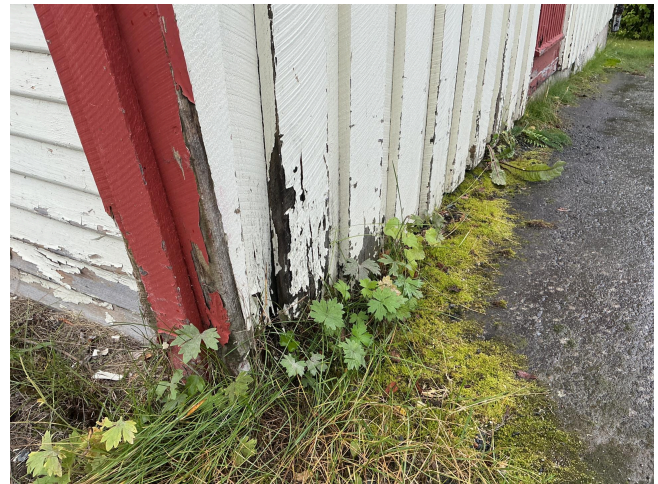
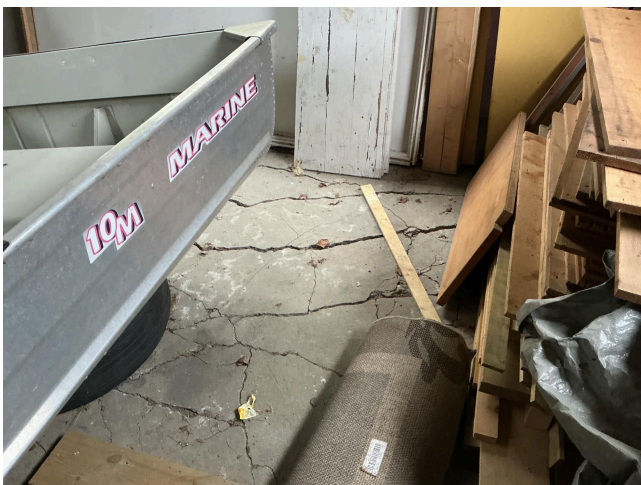
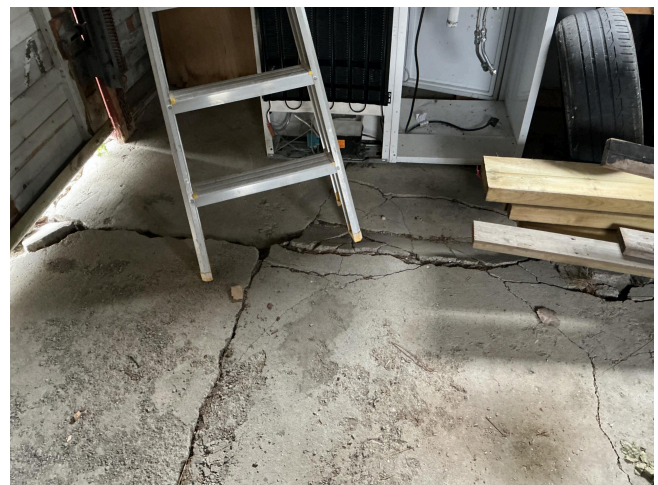
Bygningsdelen har negativ teknisk verdi, noe som tyder på omfattende slitasje eller skader.

Innhent fagkyndig vurdering for å avklare omfang og kostnader.

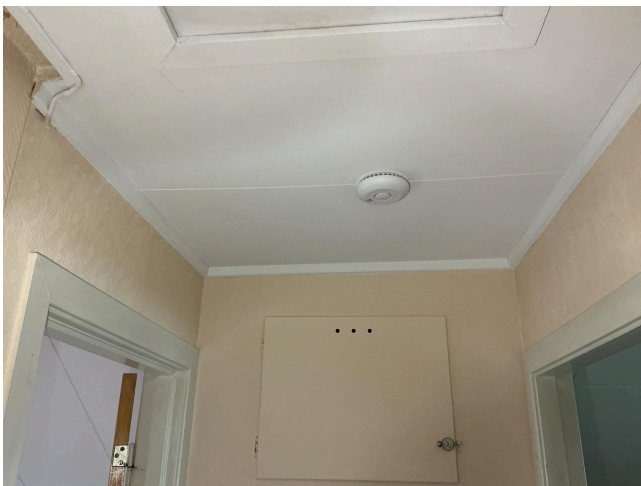
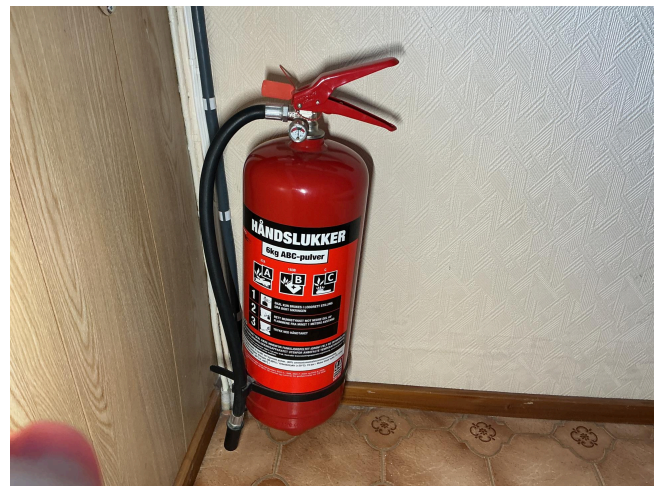
Etter gjennomgang av sjekklisten for det branntekniske anlegget i boligen, konkluderes det med at alle relevante krav er oppfylt. Dette gir et solid grunnlag for trygghet ved brann og viser at boligen er godt tilrettelagt for både varsling, slokking og evakuering.
