Hushagavegen 10, 2335 STANGE

Moderne og oppgradert enebolig med høy standard, sokkelleilighet og dobbelgarasje. Familievennlig beliggenhet.

Tilstandsrapport

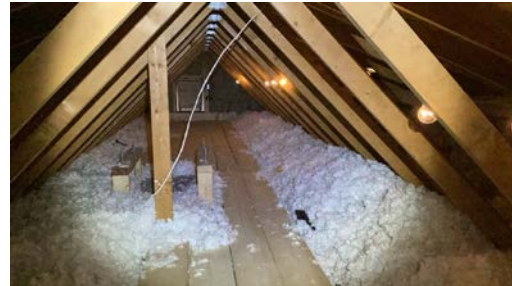
Noe misfarging på undertaksbord ved raft.

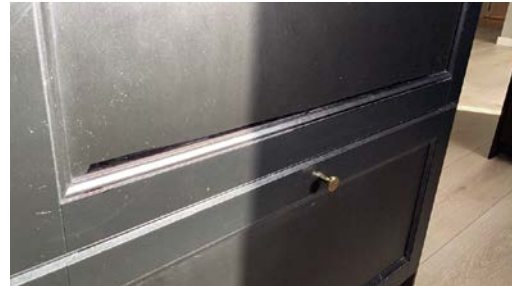
Utført noe flikking med feil farge.
