Eikenveien 1320, 4596 EIKEN

**Haddelandsheia - Meget pen hytte  
m/kjørevei til døra, betydelig  
renovert i seinere tid! Fin  
beliggenhet ved ett tjern!**

# Tilstandsrapport

Befaringsdato: 16.09.2025

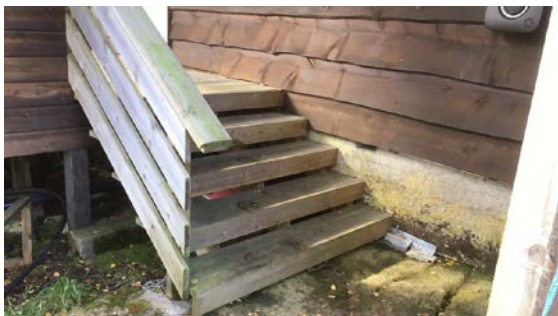
## ! TG 1 Utvendige trapper

Utvendig tretrapp med rekkverk ved inngang

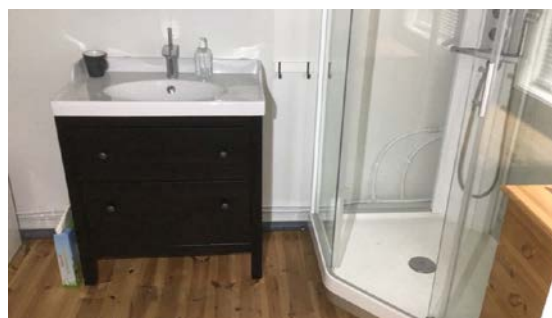
#### Generell

Rommet er ikke bygd ihht dagens krav for våtrom og vil med lekkasje få store skader.

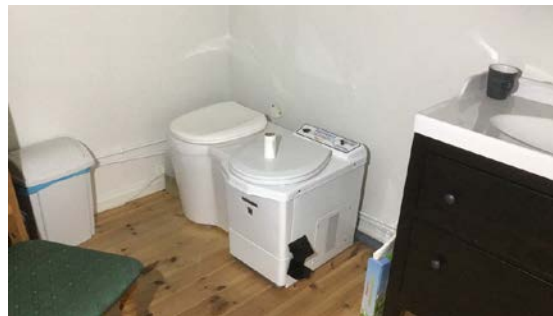
### ! TG 1 Sanitærutstyr og innredning

Rommet har innredning med nedfelt servant, incinolet forbrennings toalett og dusjkabinett

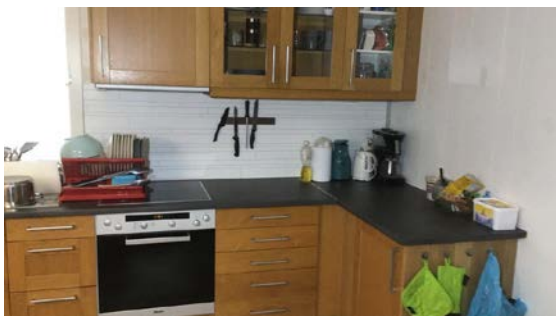
ETASJE > STUE/KJØKKEN

## TO 1 Overflater og innredning

Innredning med profilerte fronter og laminerte benkeplater.  
Integrert med komfyr, platetopp, micro  
Laminat på gulv og malte panelplater på vegger.  
Det ble registrert lekkasjevarsler på kjøkkenet.  
Kjøkkenet har normal slitasje alder tatt i betrakt

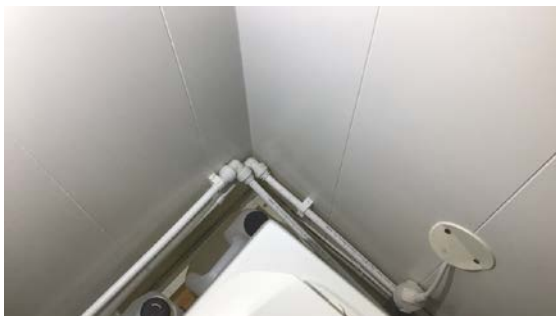
## TO 1 Vannledninger

Innvendige vannledninger er av plast synlig på bad og kjøkken

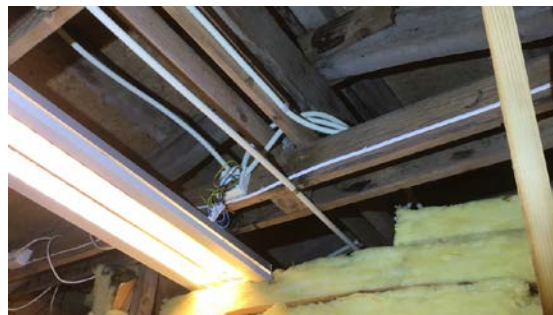
8. Er det tegn til at det har vært termiske skader (tegn på varmgang) på kabler, brytere, downlights, stikkontakter og elektrisk utstyr? Sjekke samtidig tilstanden på elektrisk tilkobling av varmtvannsbereider, jmfør eget punkt under varmtvannstank  
**Nei**
9. Er der synlig defekter på kabler eller er disse ikke tilstrekkelig festet?  
**Ja**

Løse og ubeskyttede leddinger

Kostnadsestimat: Under 10 000
