Tordenskjolds gate 17, 2821 GJØVIK

**Herskapelig og innholdsrik villa  
med særpreg – utleiemulighet –  
unik beliggenhet ved sentrum –  
flott utsikt mot Mjøsa.**

# Tilstandsrapport

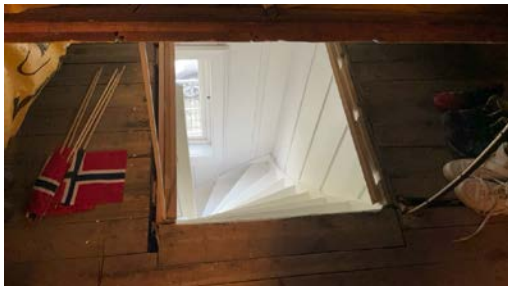
- Håndløper bør monteres, men det var ikke krav på byggetidspunktet.

Trapp til loft er bratt og mangler håndløper.
