Tordenskjolds gate 17, 2821 GJØVIK

**Herskapelig og innholdsrik villa  
med særpreg – utleiemulighet –  
unik beliggenhet ved sentrum –  
flott utsikt mot Mjøsa.**

| Tilstandsrapport ..... | 88 |

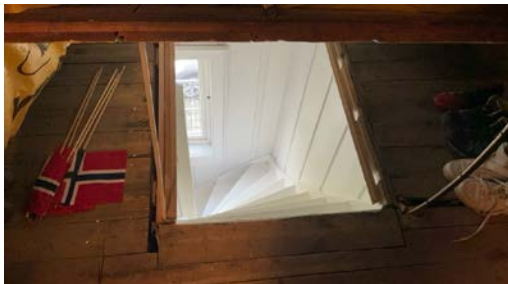
Trapp til loft er bratt og mangler håndløper.

- Håndløper bør monteres, men det var ikke krav på byggetidspunktet.

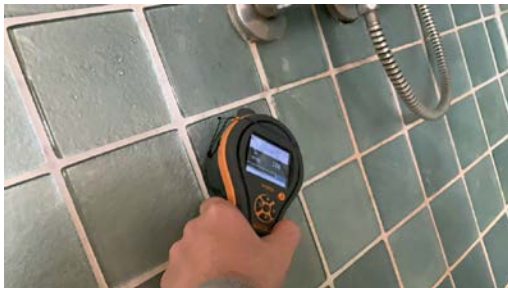
Ved bruk av fuktindikator på utsatte steder registrerte jeg ingen unormale verdier.

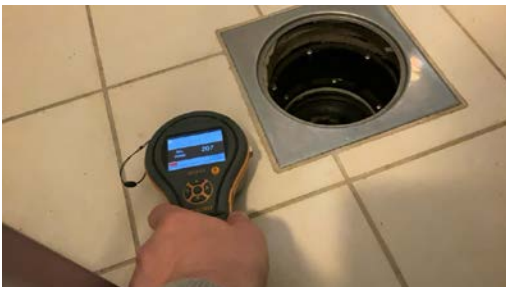
Ved bruk av fuktindikator på utsatte steder registrerte jeg ingen unormale verdier.

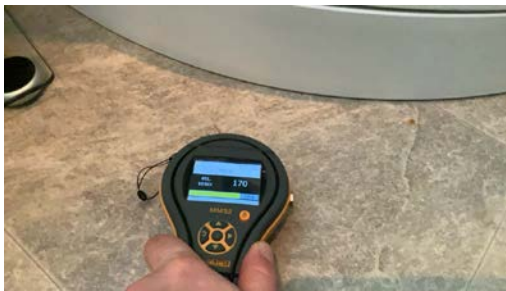
Ved bruk av fuktindikator på utsatte steder registrerte jeg ingen unormale verdier. Membraner har en aldringsprosess og forventet brukstid. Dette kan variere ut fra hvilken type membran som er benyttet og hvilke egenskaper denne har i kombinasjon med selve utførelsen. Bruksintensitet vil også være avgjørende. Risiko for lekkasjer øker med alder.

- Tilgang til sluk må bedres både for inspeksjon og rengjøring.
- Når sluket har begrenset tilgang, er det vanskelig å rengjøre sluket og å inspisere den for å oppdage skader i membranen/fuger rundt sluket, som er avgjørende for å forhindre lekkasjer.

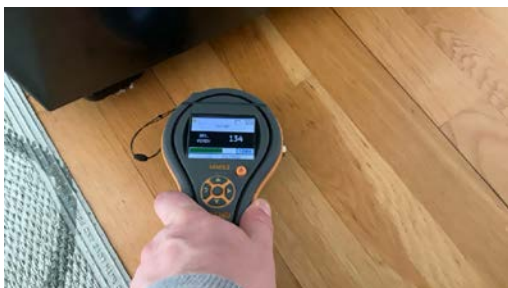
Ved bruk av fuktindikator på utsatte steder registrerte jeg ingen unormale verdier.

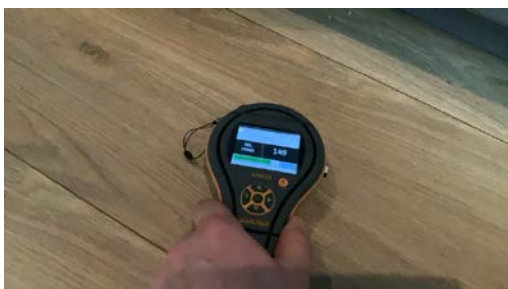
Ved bruk av fuktindikator på utsatte steder registrerte jeg ingen unormale verdier.

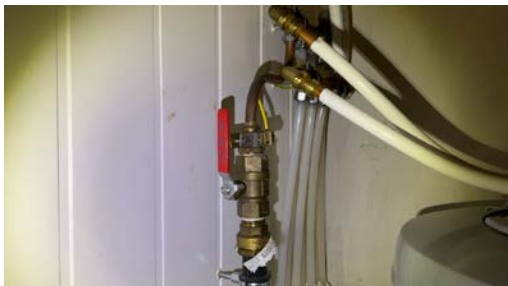
Innvendig hovedstoppekran er plassert i kjelleren.

Anbefaler å montere lekkasjestopper på utsatte steder, dette for å redusere muligheten for vannskader.
