Sagerudsgutua 22, 2436 VÅLER I SOLØR

**VÅLER**

# Tilstandsrapport

Befaringsdato: 13.11.2025

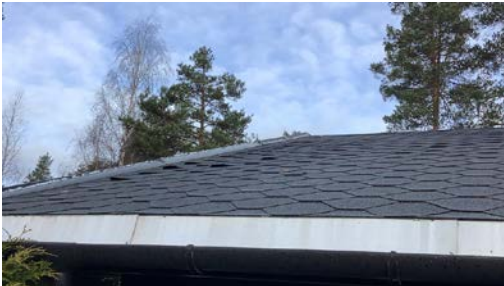
Shingeltunger har reist seg.

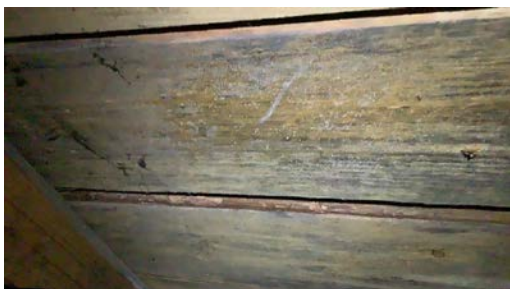
Det er påvist enkelte fuktskjolder på plategulv, men det måles tørt i taktro på befaringsdagen.

Muggdannelse i taktro.

Følg med på loftet ved forskjellige klimatiske forhold for å oppdage eventuelle lekkasjer eller kondensering. Hvis muggdannelser fortsetter å oppstå etter ventileringen er forbedret bør det monteres dampspærre i himling i første etasje.

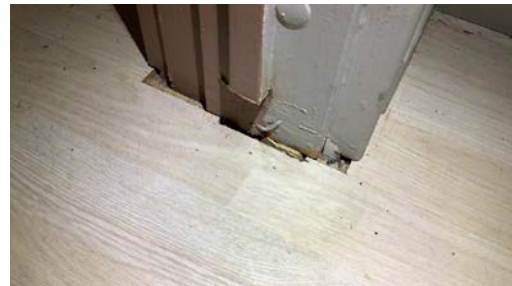
Eksempel på enkle avslutninger i gulv.

Enkelte avslutninger i gulv bør utbedres med listverk og fuger.  
Arbeider på soverom i tilbygg må ferdigstilles.

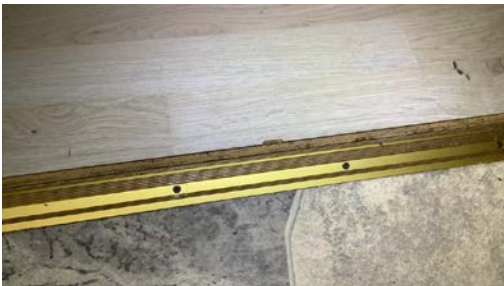
Enkel avslutning av gulv.

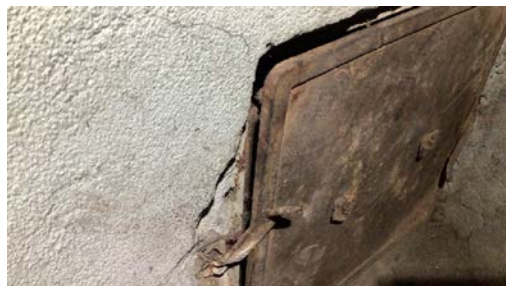
Sotluke ser ikke ut til å tette tilfredsstillende.

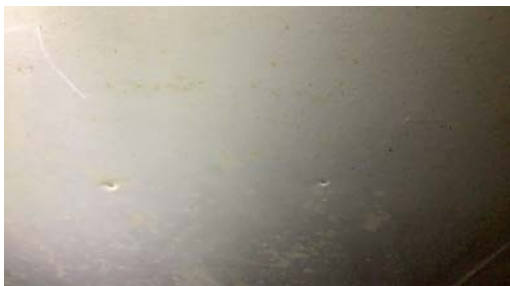
Mugg i himling.

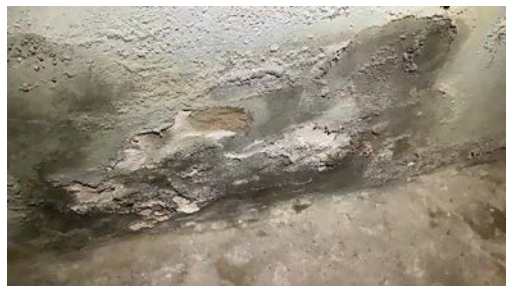
Saltutslag.

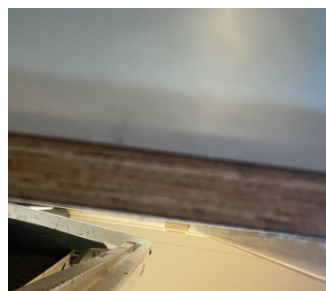
Bunnen av baderomsplater er ikke forseglet.

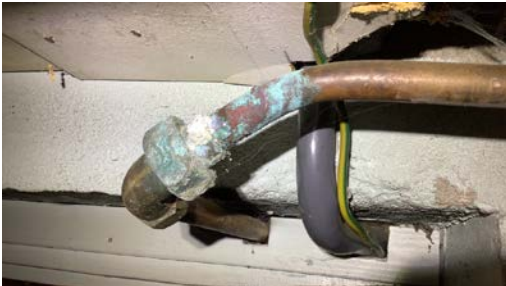
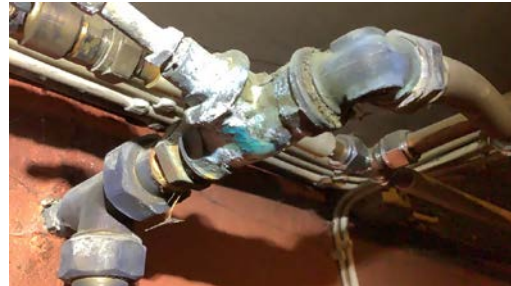
Kupling "svetter" noe.

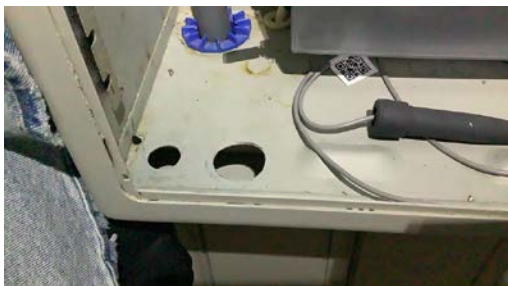
Utette innføringer i sikringsskap.

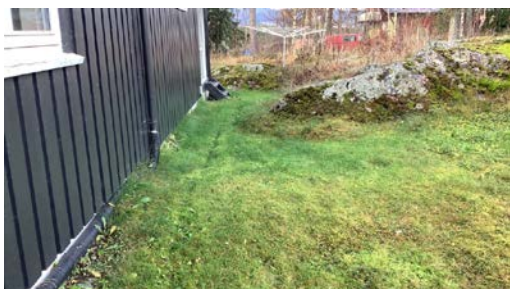
Utilfredsstillende fall fra bolig.

Terrengjustering bør utføres for å etablere tilfredsstillende fall fra boligen. Tilfredsstillende fall vil være minimum 1:50 i en avstand på minimum 3 meter fra boligen. Dette er krevende og oppnå mot fjell, men det bør etableres lokalt fall fra boligen mot fjellet.
