Rosfjordveien 61, 4580 LYNGDAL

**Innholdsrik enebolig i Hamran! -  
Loftstue, 4 soverom, og 2 bad.**

**Befaringsdato:** 10.06.2024

**Rapportdato:** 11.06.2024

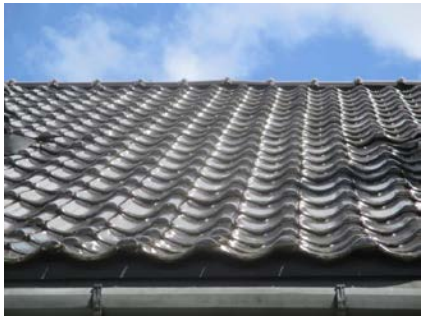
Taktekkingen er av glassert tegltakstein og er blitt byttet i ettertid i følge eier på grunn av reklamasjon. Taket er besiktiget fra bakkenivå.

Deler av taktekkingen.

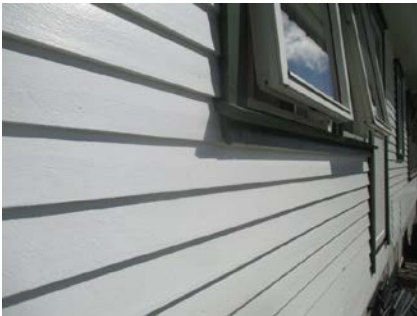
Deler av kledningen med tilhørende belistninger.

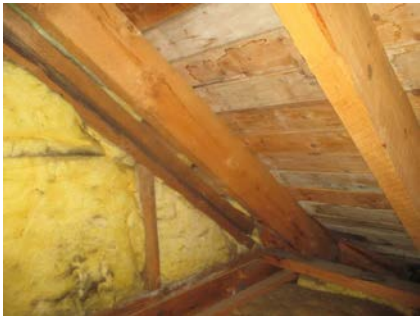
Knekott på ene siden.

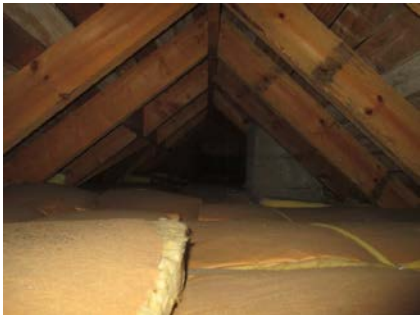
Øverste loftet over tilbygget del.

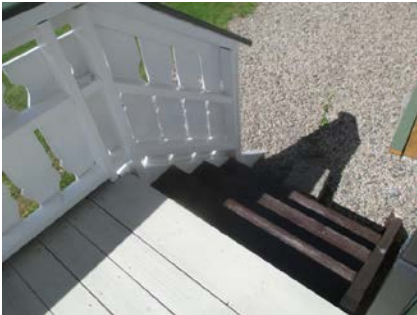
Trapp til terrasse.

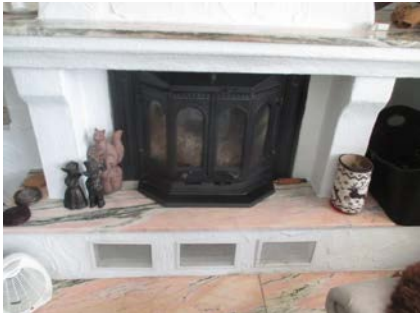
Peis i tv.stue.

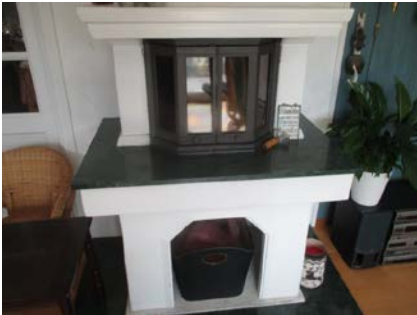
Elementpeis på kjøkken.

Har glidd noe i fra brannmur på kjøkken.

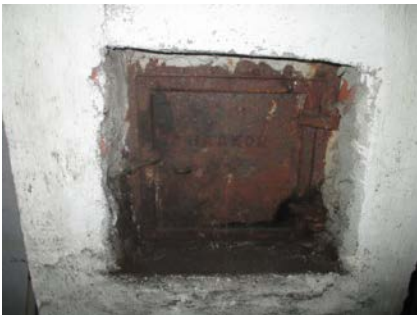
Ene sotluke i grovkjeller.

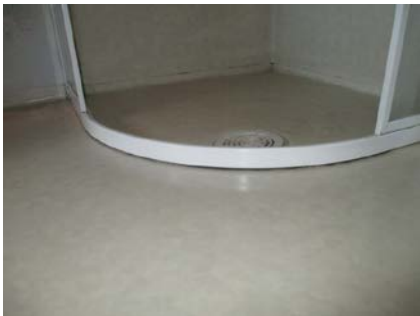
Våtrom > Overflater Gulv > Bad  
Det er mulighet for at det kan forekomme vannlekkasje på våtrommet hvor vann ikke vil gå til sluk. Er en høy tett oppkant i rundt dusjhjørne.  
Konsekvens/tiltak: Det bør etableres avrenning inn til sluk for hele våtrommet. Det må lages en åpning i høy oppkant, slik at vann kan nå sluke i fra resterende del av rommet. Eller at det installeres et dusjkabinett.

Høy tett oppkant i rundt dusjhjørne.

Det må lages en åpning i høy oppkant, slik at vann kan nå sluke i fra resterende del av rommet. Eller at det installeres et dusjkabinett.

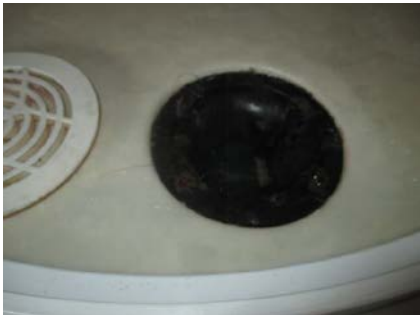
Sluk i dusjhjørne.

- Installering av tett dusjkabinett anbefales.
- Overvåk tilstanden jevnlig. For å få tilstandsgrad 0 eller 1 må tettesjiktet skiftes ut, men tidspunktet for når dette er nødvendig er vanskelig å si noe om.

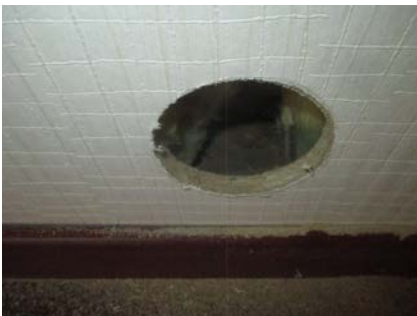
Hulltaking er foretatt i fra soverom mot dusjhjørne, uten å påvise unormale forhold.

Hulltaking i fra soverom.

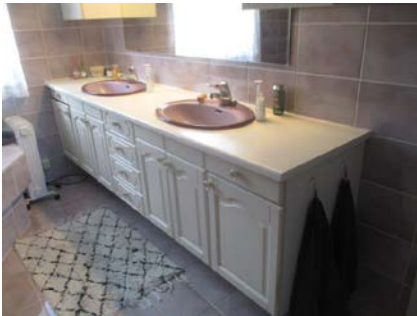
Innredning.

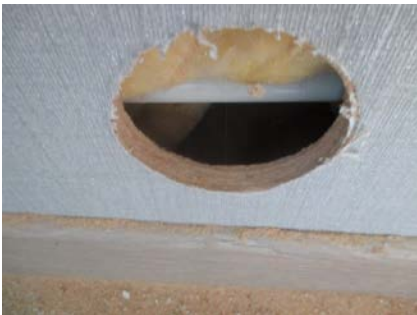
Hulltaking er foretatt i fra tv.stue i mot innebygget badekar. uten å påvise unormale forhold.

Hulltaking i fra tv.stue.

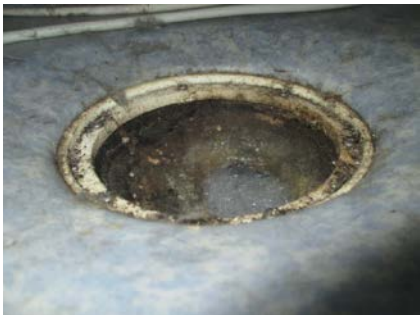
Sluk under innredning.

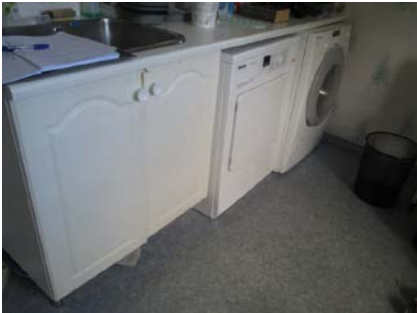
Rommet har innredning med nedfelt vaskekum og opplegg for vaskemaskin.

Innredning med vaskekum.

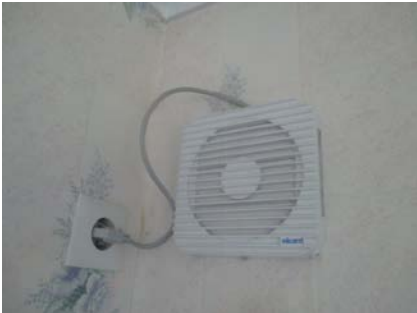
Det er elektrisk styrt vifte med direkte utkast i ytterveggen.

Vifte i ytterveggen.

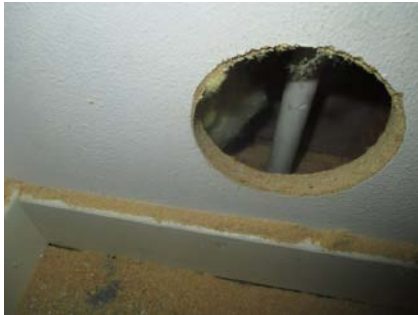
Hulltaking er foretatt i fra skyvedørsgarderobe i gangen, uten å påvise unormale forhold.

Hulltaking i fra skyvedørsgarderobe i gangen.

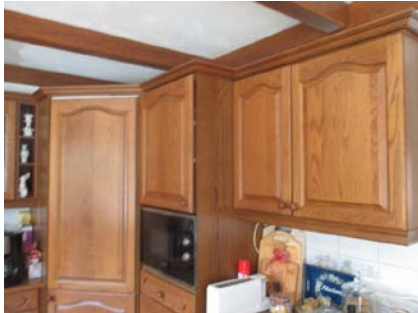
Deler av innredningen.

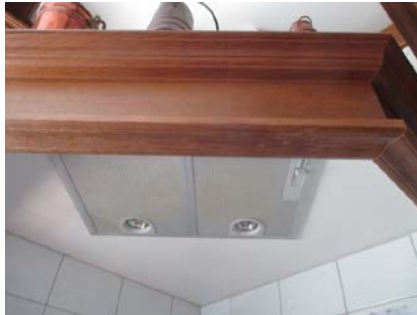
Det er kjøkkenventilator med avtrekk ut.

Ventilator.

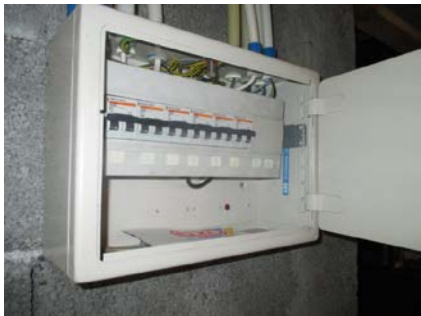
Et fordelerskap i grovkjeller.

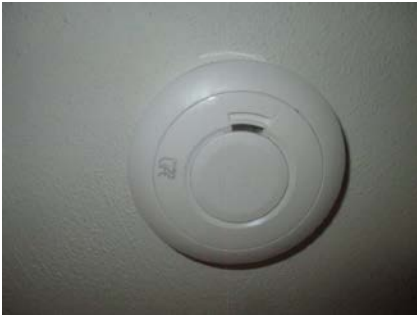
Boligen har røykvarsler og brannslukningsapparat.

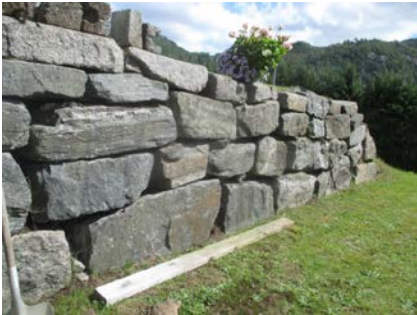
- Rekkverk/annen sikring på forstøtningsmur må settes opp/utbedres.

Maskinstablet mur.

Kostnadsestimat: 10 000 - 50 000
