Hans Nielsen Hauges vei 48A, 1523 MOSS

**Moss - Ørejordet - Perfekt for  
barnefamilien – enderekkehus  
med solrik hage og populær  
beliggenhet på Ørejordet**

# Tilstandsrapport

Befaringsdato: 08.07.2025

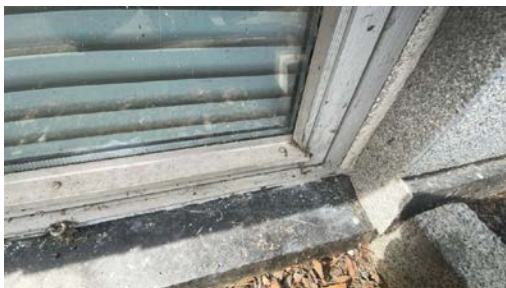
- Karmene i vinduer er slitte og det er sprekker i trevirket.
- Det er avvik:

Utføre normalt vedlikehold, konsekvens av manglende vedlikehold er forkortet levetid på bygningsdelen.

Vindu på soverom må justeres for å unngå ytterligere slitasje.

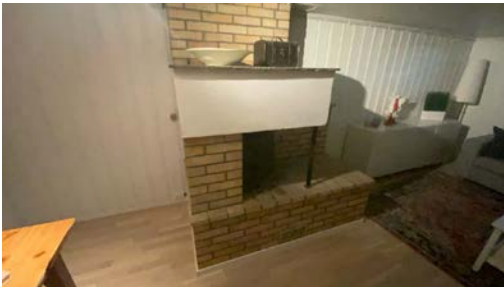
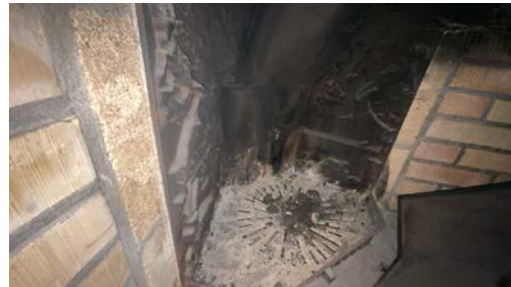
- Tidspunkt for piperehabilitering nærmer seg.

Ytterligere undersøkelser bør utføres for å lokalisere feieluk.

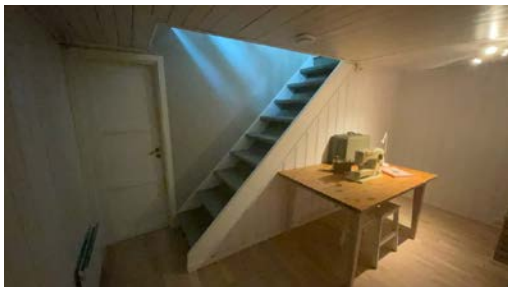
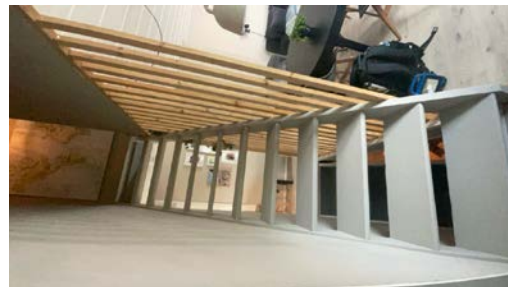
## TG 3 Innvendige trapper

Kostnadsestimat gjelder montering av rekkverk i kjeller da det er dette forholdet som utløser TG 3 for denne bygningsdelen.

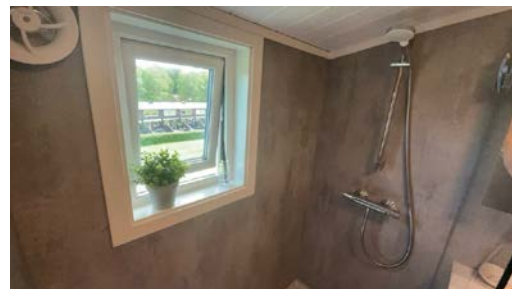
Svelling skjøt plate, venstre side vindu mot gulv før påføring av fugemasse.
