# Enebolig på stor utsiktstomt - Barnevennlig - Solrikt - Oppussingsobjekt

Befaringsdato: 04.02.2026

Rapportdato: 05.02.2026

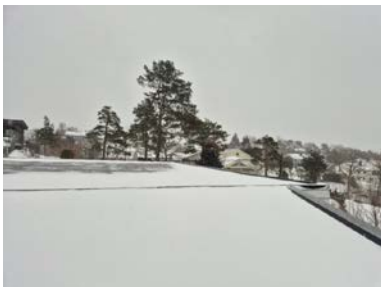
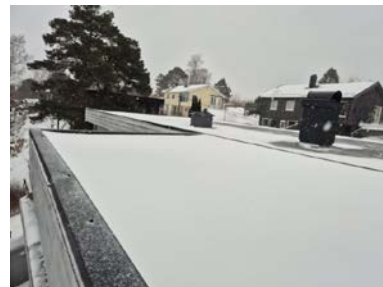
### Nedløp og beslag

Takrenner, nedløp og beslag av metall. Tilstandsgrad er satt på bakgrunn av synlige deler av takrenner og beslag i bunn av dørene, øvrige deler er dekket av snø og må inspiseres nærmere når taket er fritt for snø. Avvik på beslag kan gjøre at vann og fukt kommer inn i bygget.

- Overvåk tilstanden jevnlig. For å få tilstandsgrad 0 eller 1 må beslag/renner/nedløp skiftes ut, men tidspunktet for når dette er nødvendig er vanskelig å si noe om.

Det bør gjøres lokale tiltak i og rundt gjennomføringene.

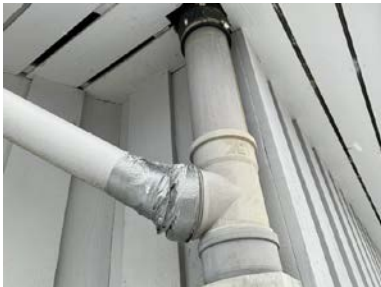
Tapet rundt overganger.

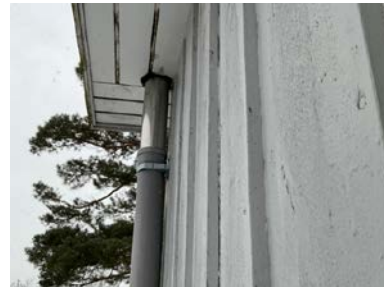
Nyere og eldre avløps deler.

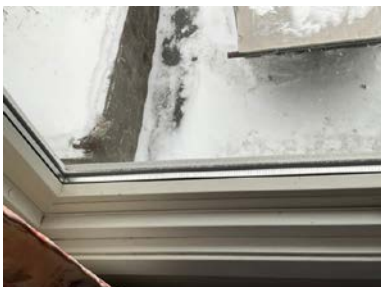
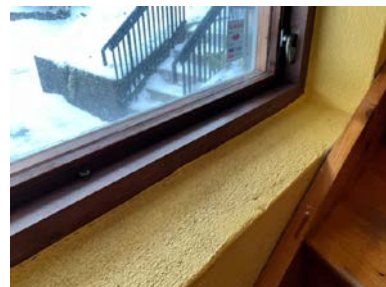
Vinduer av eldre dato er mer utsatt for vanninntrenging og kald trekk. Fare for punktering da isolerglass har oppnådd hele sin levetid.

- Det må påregnes noe vedlikehold og at enkelte vinduer må skiftes ut.

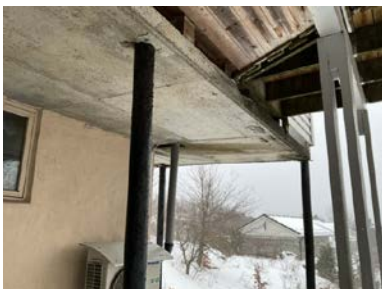
Eldre betongdekke henger løst.

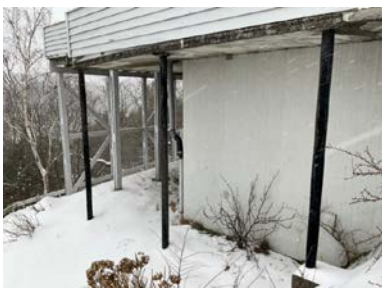
Fare for sammenbrudd.

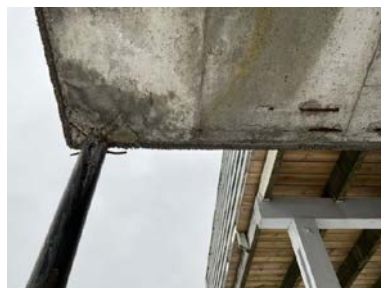
Fritt eksponert armering.

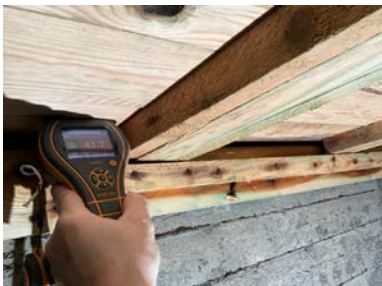
Det er registrert forhøyede fuktverdier i krypkjelleren. Det er observert fritt vann/fukt i etasjeskillet mot boligens oppholdsrom. Forholdet vurderes å skyldes kondensering av varm, fuktig inneluft mot kalde flater, herunder toppen av grunnmurene.

Målt fuktighet indikerer høy risiko for videre skadeutvikling i bjelkelaget, herunder råte- og muggskader.

Fritt vann i ytterkant av bjelkelaget.

For å redusere kondensproblematikk anbefales det å etterisolere grunnmurer og øvrige bygningsdeler mot krypkjeller. Videre bør det iverksettes tiltak for å begrense vanninnslag og fuktbelastning, slik at bjelkelaget ikke utsettes for unødvendig fuktighet.

Etablering av plastfolie på grunnen i krypkjelleren anbefales for å redusere oppstigende jordfukt og bidra til et tørrere og mer stabilt fuktmiljø.

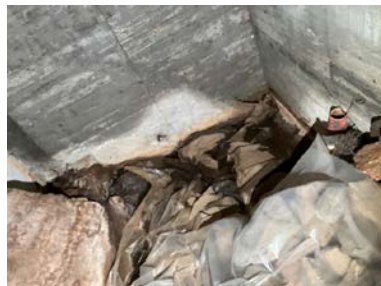
Vann i kryperommet.

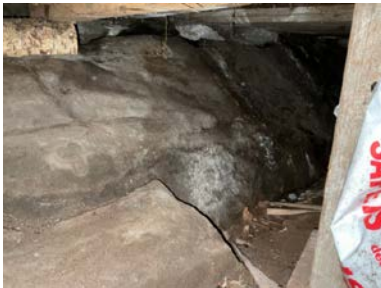
Spor etter vann i vedboden.
