Åssvingen 23A og 23B, 1852 MYSEN

**Funkishus med utleiedel i
attraktivt boligområde i Trømborg
- Utsikts tomt! Bolig fra 2008 med
carport.**

Befaringsdato: 28.08.2024

Rapportdato: 12.09.2024

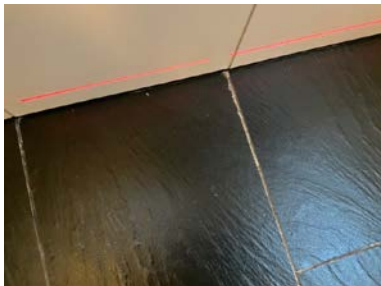
1. ETASJE > BAD

TG 2 Sluk, membran og tettesjikt

- Overvåk tilstanden jevnlig. For å få tilstandsgrad 0 eller 1 må tettesjiktet skiftes ut, men tidspunktet for når dette er nødvendig er vanskelig å si noe om.
- Sluket må sjekkes og rengjøres jevnlig.

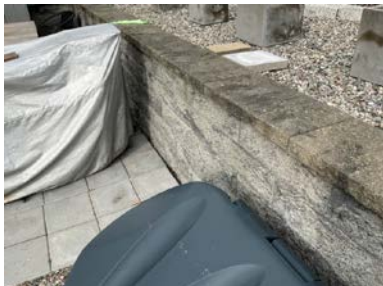
TG 0 Terrenghold

Skrående tomt.
