Stafettveien 4B, 3224 SANDEFJORD

**Selveier rekkehus over tre etasjer med terrasse, tre soverom og garasjeplass! Familievennlig og attraktiv beliggenhet.**

# Tilstandsrapport

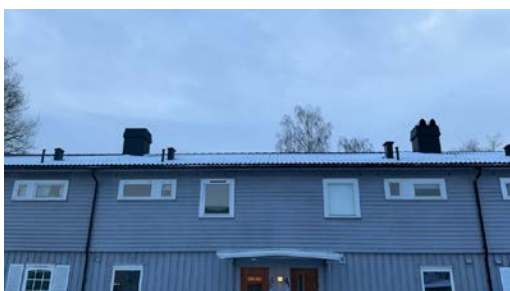
## TG 2 Nedløp og beslag

Takrenner og nedløp er utført i plastbelagt/lakkert stål, og pipen har beslag i metall.

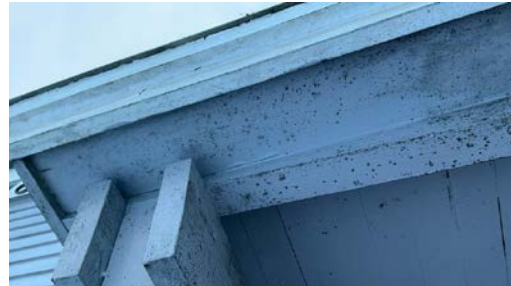
Svrtesopp

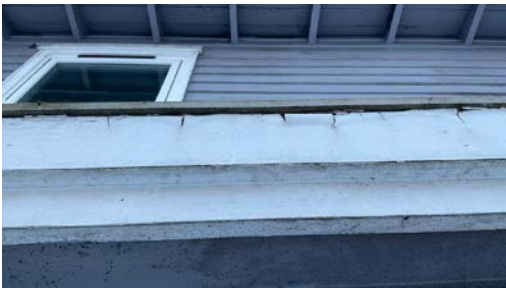
Malingsflass

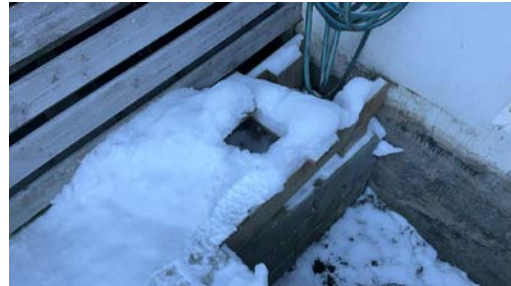
Mangler terrassebord

Manglende terrassebord bør kompletteres for å unngå risiko for snubling og fallskader.

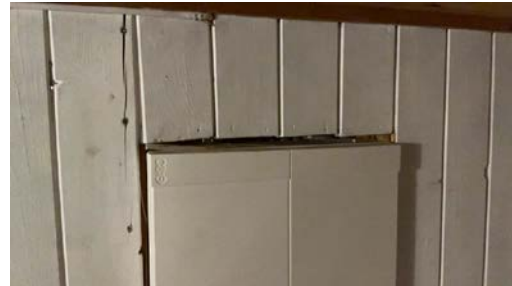
Vegg er ikke tett rundt sikringskap

Overflater bør utbedres eller skiftes der det er registrert skader, manglende lister og feil avslutninger, for å sikre et tilfredsstillende estetisk og funksjonelt nivå.

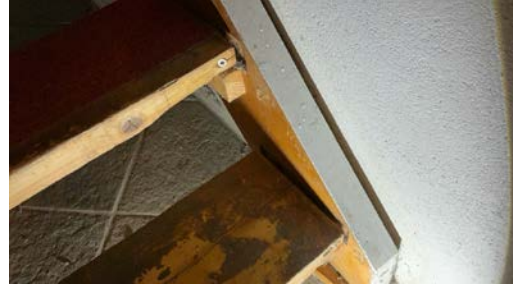
Nederste trinnene er utav sporene i vangen

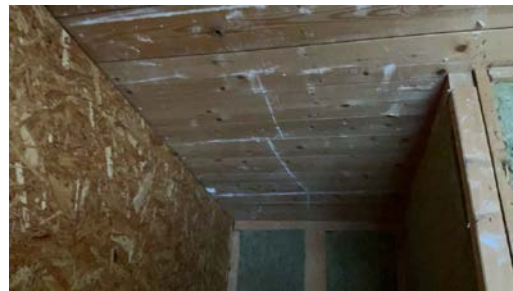
Panel i tak

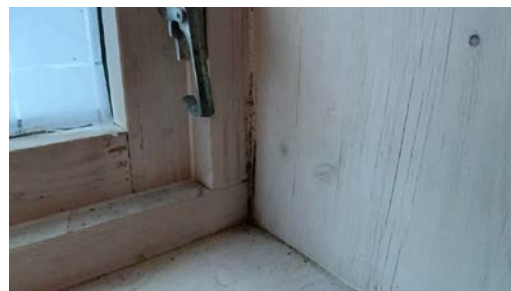
Svertesopp i foring/karm

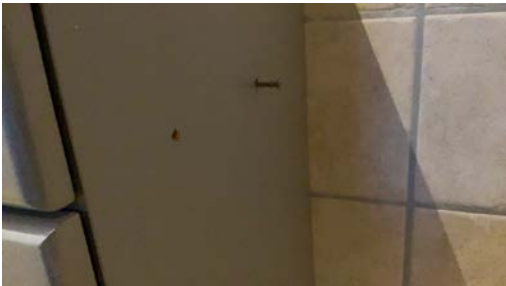
Skrue og skruehull på innredning

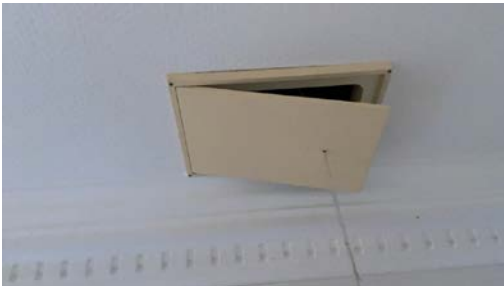
Ventil i tak

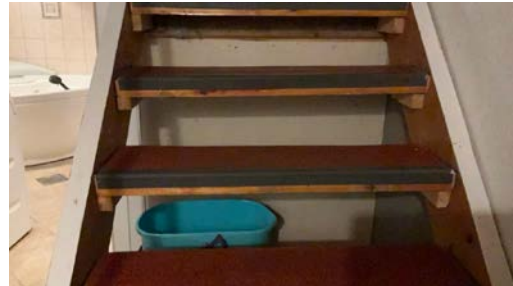
For stor åpning mellom trinn i kjellertrapp
