# Tilstandsrapport

📍 Haugabakken 6, 7200 KYRKSÆTERØRA

# gnr. 102, bnr. 134

Befaringsdato: 13.12.2023

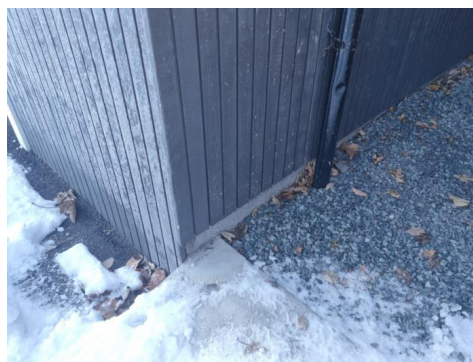
Sorte aluminiums takrenner, nedløp og heldekkende pipebeslag med topphatt. Sort takstige opp til pipe. Nedløp er tilkoblet avløp i grunn. Nedløp, beslag og taktekking er snødekt, alder eller materiale er kjent og derfor vurdert ut fra alder. Kontroll bør foretas når det er mulig.

Takvann ført til rør i terreng

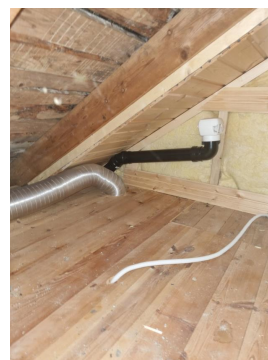
I kott er avløpslufting synlig med avløpsventil

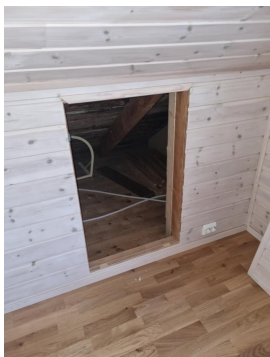
- Ikke tilgang for inspeksjon til flat himling på allrom
- Kottluker har ikke pakninger og har ingen lås, det kan føre til at varm fuktig luft fra boligen stiger opp på loftet og forårsaker fuktskader.

Tilgang til kott via isolerte luker som tas ut.

- Andre tiltak:
  - Det bør også etableres mulighet for inspeksjon av flat himling på loft. Gjelder bolig fra byggeår.
  - anbefales å få montert tett inspeksjonsluke for å sikre mot varmetap og hindre at støv fra loft kommer inn i boligen og påvirker innneklimaet. I tillegg reduseres faren for fuktskader på loftet. Det kan utbedres med å montere pakninger på eksisterende luker
  - Påviste fuktskjolder i undertak bør holdes under oppsikt over tid og tiltak må vurderes ut fra hvordan dette utvikler seg. Det er ikke målt forhøyde fuktverdier på befaringsdagen.
  - Det anbefales å følge med på konstruksjon for å avdekke negative forhold om det skulle oppstå kondensering som følge av endret bruk grunnet begrenset lufting av takkonstruksjon.

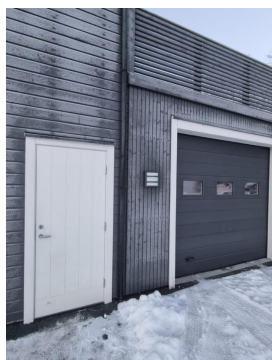
Dør til garasje og port til bakre garasje

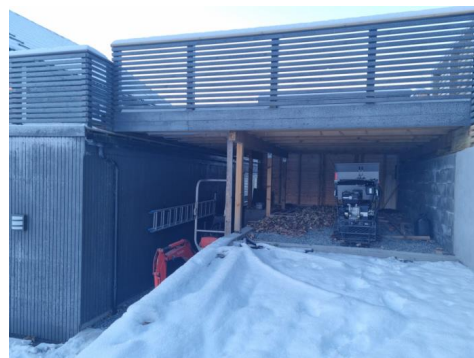
Lagerrom under veranda med gjennomgang til gapahuk/utestue

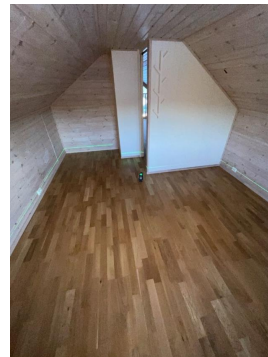
- Målt høydeforskjell på over 15 mm gjennom hele rommet.
- Tilstandsgrad 2 gis med bakgrunn i standardens krav til godkjente måleavvik.

Plassering av laser ved kontroll av allrom 2. Det er målt 15 mm høydeforskjell gjennom rommet. TG 2

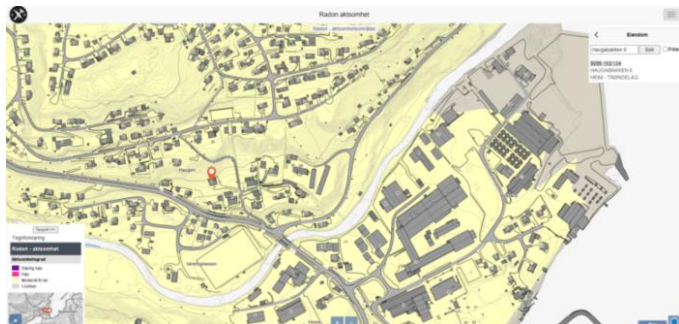
Eiendommen ligger i et område med, moderat til lav forekomst i følge Norges geologiske undersøkelse (NGU)

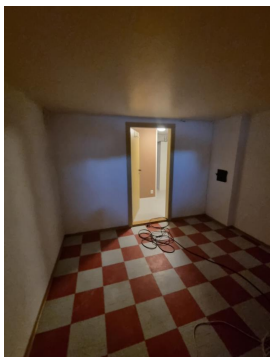
Lagerrom har åpne murvegger som er synlig for kontroll

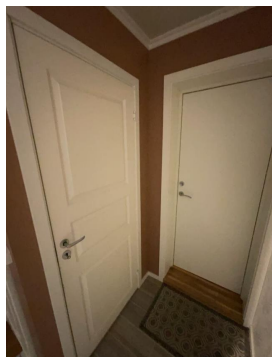
Dør til kjellernedgang og garasje sett fra gang 1. etasje

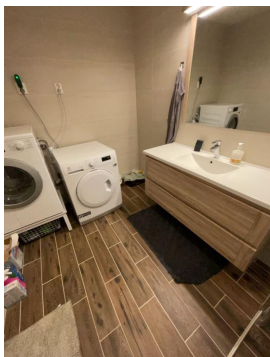
- Det er påvist avvik i krav til høydeforskjell/fall-løsning på våtrommet.
- Det er påvist avvik i fallforhold til sluk i forhold til krav i forskrift på byggetidspunktet.
- Det er mulighet for at det kan forekomme vannlekkasje på våtrommet hvor vann ikke vil gå til sluk.

Oversikt gulv

- På grunn av lite fall på gulv bør det monteres vannføler med tilkobling til automatisk vannstoppeventil for å sikre at evt. lekkasjevann ikke går ut til tilstøtende rom.

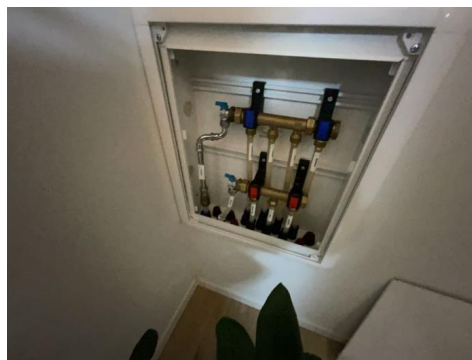
Vannfordelingsskap på soverom med avrenning til teknisk rom

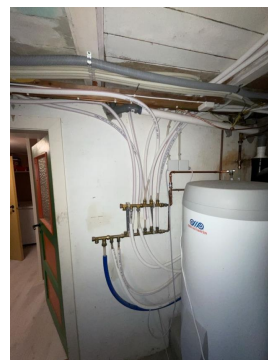
Åpne rør og fordelingskolber på teknisk rom

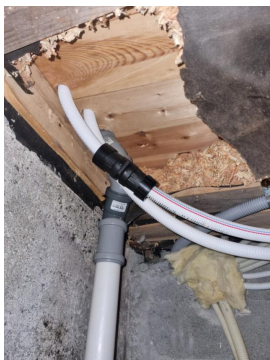
Skjøt på ytterrør er montert etter befaringen grunnet en skjøt i ytterrør og ble kontrollert 17.01.2024

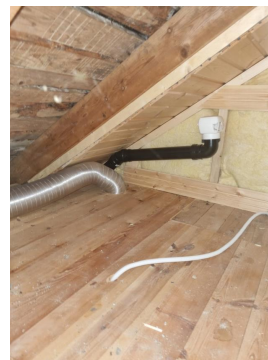
- Lufting av kloakk over tak er ikke påvist. Det er foretatt en test med nedspyling i klosett samtidig med sjekk av vannstand i sluk og hvor ingen endring registreres. Lufting av kloakk vurderes med bakgrunn i dette å være ivaretatt.

Avløpsventilasjon er ført opp på kott og ikke over tak

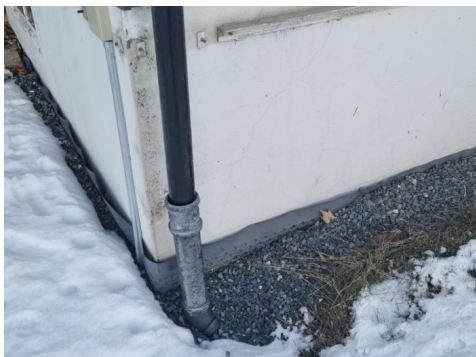
- Mer enn halvparten av forventet levetid på drenering er overskredet.
  - Det er avvik:
- TG 2 er gitt pga. det mangler klemplister på deler av grunnmursplast og på grunn av alder på drenering som ligger ved bakre vegg av bolig/under garasje som er fra byggeår.

- Tiltak:
- Det bør monteres klemplister på topp av grunnmursplast hvor det mangler.

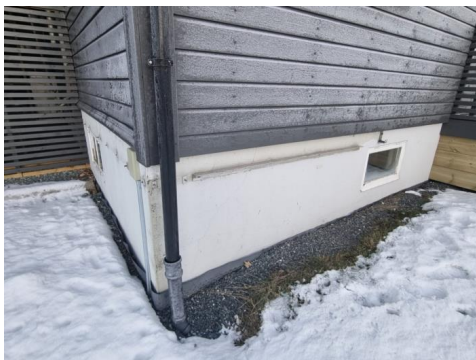
Oversikt

- Grunnmuren har sprekkdannelser.
- Mindre sprekker i murpuss

Svinnsprekker i puss på grunnmur fra byggeår

- Ikke behov for umiddelbare tiltak, men svinnsprekker bør overvåkes over tid og tiltak må vurderes ut fra hvordan dette utvikler seg.

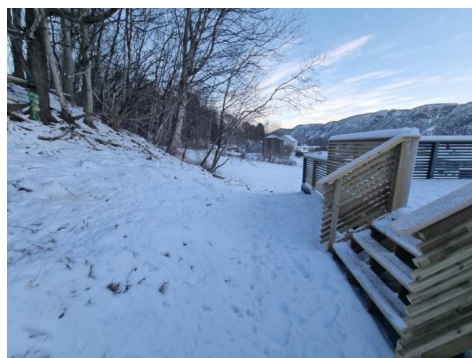
## TG IU Terrengforhold

Skrånende tomt som er beplantet med plen, busker og trær. Asfaltert foran bolig. Vei og parkering opp til bolig er forsterket i 2019 av Witsø Maskin når drenering ble skiftet.

- Det bør foretas nærmere undersøkelser av tomten når den er snøfri.
