Skavikveien 37, 9300 FINNSNES

**Vedlikeholdt enebolig med fin  
beliggenhet i barnevennlig  
boligfelt, garasje og utleie.**

**Salgsobjekt:** Enebolig  
**Eierform:** Eiet  
**Byggeår:** 1976  
**BRA-i/BRA Total** 140/190 kvm  
**Tomtstr.:** 478.4 m<sup>2</sup>  
**Soverom:** 4  
**Antall rom:** 6  
**Gnr./bnr.** Gnr. 46, bnr. 227  
**Oppdragsnr.:** 1901250088

# Tilstandsrapport - NS 3600

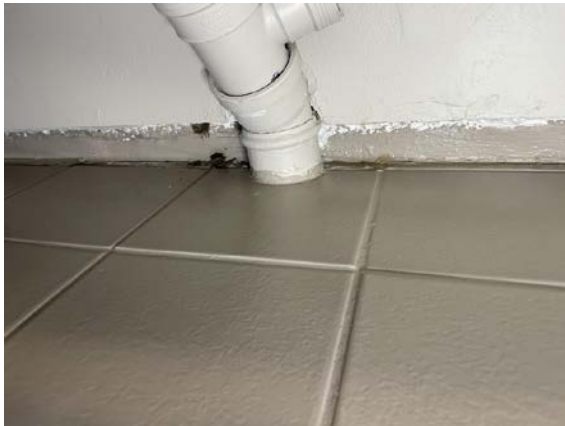
Gjennomføring våtsone gulv

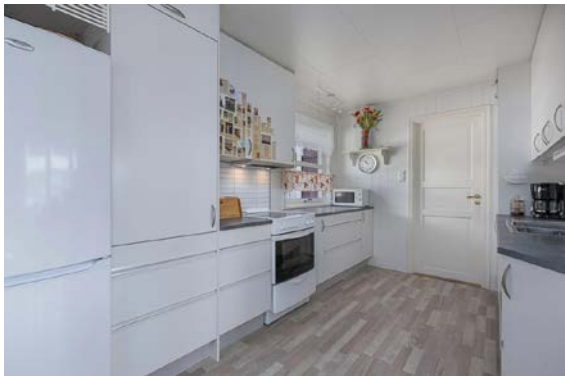
Kjøkkenet har normal bruksslitasje og viser normale tegn på daglig bruk og aktivitet.

Kjøkkeninnredning bolig.

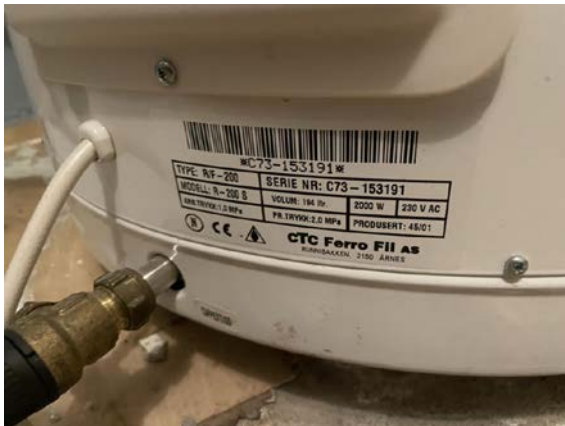
Bereder er ikke plassert i rom der lekkasjevann kan renne til sluk. Det er ikke montert lekkasjesikring.

Uten lekkasjesikring kan en lekkasje fra varmtvannsberederen forbli uoppdaget over lengre tid, noe som kan føre til omfattende vannskader. Hvis varmtvannsberederen lekker og det ikke er sluk i rommet, kan vannet forårsake betydelige skader på gulv, vegger og annen eiendom. Når varmtvannsberederen er koblet til med stikkontakt i stedet for fast tilkobling, kan det oppstå varmgang i stikkontakten. Dette øker risikoen for brann.

Varmtvannsbereder. Ukjent årstall.

Plasser lekkasjesensorer rundt varmtvannsberederen for tidlig varsling ved lekkasje.

Installer en vannstopper som automatisk stenger vanntilførselen ved lekkasje. Dette kan redusere risikoen for vannskader betydelig.
