Bjørkelykkja 9, 2870 DOKKA

**Innholdsrik bolig med
utleiemulighet - badstue -
svømmebasseng - store verandaer
- 2 garasjer og uthus.**

Befaringsdato: 22.01.2025 Rapportdato: 24.01.2025 Oppdragsnr.: 20279-1440 Referansenummer: UE1059

Autorisert foretak: Lie Bygg & Takst AS

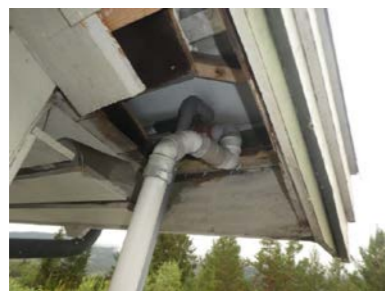
Fuktmerker i undertak indikerer at det har vært noe lekkasje fra tak, men ingen tegn til pågående lekkasje ved befarings. Anbefales likevel at det løpende følges med grunnet alder og nevnte punkter. Gesims er stedvis ikke tettet der rør er ført opp på tak.

Utettheter i gesims

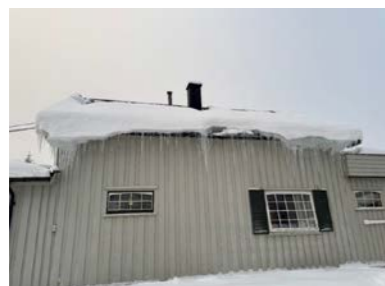
Ising på tak

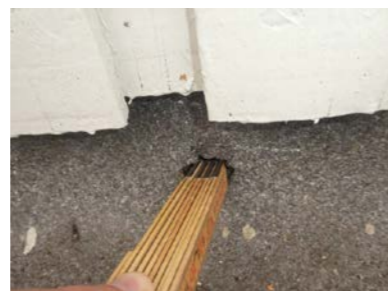
Utettheter i papptekking på gulv av veranda utenfor hybel

• Tidspunkt for utskiftning av tettesjikt/membran nærmer seg ut ifra alder på dagens tekking. Rekkverk har tilfredsstillende høyde ut fra det som var krav for byggeår, men alle punkter gjeldende sikkerhet skal vurderes opp mot dagens krav i rapporten og derfor er dette anmerket som avvik. Dette medfører ikke nødvendigvis behov for tiltak. Av sikkerhetsmessige grunner anbefales det likevel vurdert rekkverk med høyde etter dagens krav. Vedlikehold av overflater må påregnes. Ny tekking må påregnes på veranda utenfor hybel. TG satt ut fra nevnte punkter.
