Bjørkelykkja 9, 2870 DOKKA

**Innholdsrik bolig med  
utleiemulighet - badstue -  
svømmebasseng - store verandaer  
- 2 garasjer og uthus.**

Befaringsdato: 22.01.2025      Rapportdato: 24.01.2025      Oppdragsnr.: 20279-1440      Referansenummer: UE1059

Autorisert foretak: Lie Bygg & Takst AS      Sertifisert Takstingeniør: Tor Håkon Schjørlien

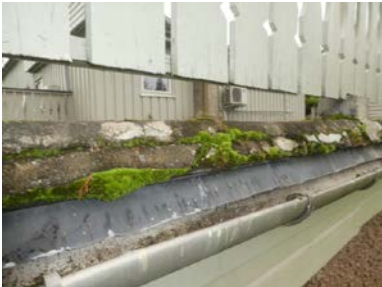
Mose på terrasse/tak over del med basseng

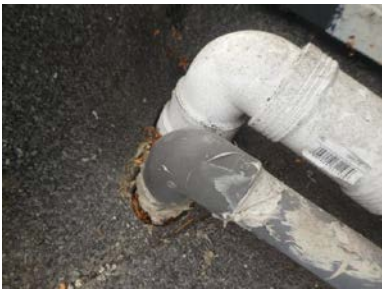
Tiltak rundt gjennomføringer og avslutninger mot dekkbord må påregnes.  
TG satt ut fra ufagmessig tetting rundt gjennomføringer i tak.

Utettheter grunnet ufagmessig tetting rundt gjennomføring i tak

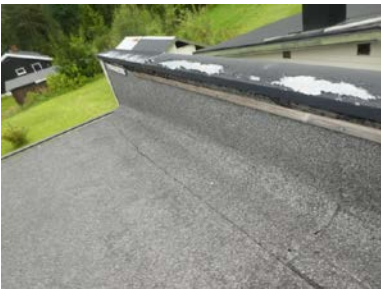
Utvendig > Takteking - Tilbygget stue:  
Vurdering av avvik:  
• Det er avvik:  
Overlapp mellom papp og dekkbord er ikke tilfredsstillende utført på denne delen og dette kan medføre noe utettheter.  
Sprekker i takpapp observert som medfører risiko for lekkasje.

Ufagmessig utførelse av overgang mellom papp og beslag/dekkbord

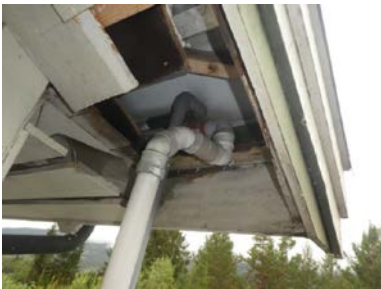
Lokale utettheter i taktekkingen observert ved befarings. Dette gjelder rundt innfesting av plater. En del bulker i taktekkingen er observert. Metallplater under lysplater er ikke vurdert grunnet at disse ikke er synlige, men lysplater som ligger øverst har en del skader og må påregnes utskifting. Undertak vurdert fra kaldloft i 2. Etg. der det er observert en del fuktmerker i undertak samt noe svertesopp som antatt skyldes dårlig ventilering av loft. Fuktmerker i undertak indikerer at det har vært noe lekkasje fra tak, men ingen tegn til pågående lekkasje ved befarings. Anbefales likevel at det løpende følges med grunnet alder og nevnte punkter. Gesims er stedvis ikke tettet der rør er ført opp på tak. Dekkbord er slitte og har lokale råteskader. Gjelder bla. gesims og vindskiebord.

Utettheter i gesims

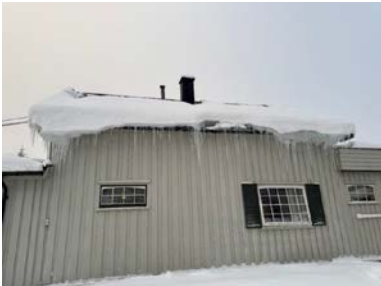
Ising på tak

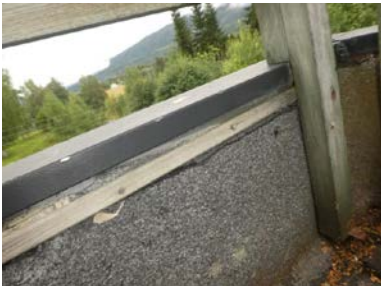
Utvendig > Veranda i 2. etg:  
Vurdering av avvik:  
• Mer enn halvparten av forventet brukstid er passert på tettesjikt/membran.  
• Rekkverket er for lavt i forhold til dagens krav til rekkverkshøyder.  
Slitasje i overflater observert og noe mose mellom heller utvendig.  
Åpninger mellom bord i rekkverk er for store da det er liggende rekkverksbord.  
Rekkverk over del med basseng er noe ustabilt.  
Overflater av betongdekke er noe oppsprukket.  
Underliggende tekking har ukjent alder og tilstand.  
Observert fuktmerker i himling på teknisk rom innenfor bassengrom som kan indikere noe lekkasje fra denne delen. Levegg av tre har overflateslitasje.  
Rekkverk er målt til 92 og 78 cm. Dagens krav til rekkverk er 100 cm der gulv er mer enn 50 cm over bakkenivå. Det blir avvik på dette i tilstandsrapporten grunnet at dette skal vurderes opp mot dagens krav.  
Papptecking på veranda utenfor hybelleilighet er noe oppsprukket og ufagmessig avsluttet mot toppbord.

Ufagmessig avslutning av papp mot toppbord på veranda utenfor hybel

• Tidspunkt for utskiftning av tettesjikt/membran nærmer seg ut ifra alder på dagens tekking. Rekkverk har tilfredsstillende høyde ut fra det som var krav for byggeår, men alle punkter gjeldende sikkerhet skal vurderes opp mot dagens krav i rapporten og derfor er dette anmerket som avvik. Dette medfører ikke nødvendigvis behov for tiltak. Av sikkerhetsmessige grunner anbefales det likevel vurdert rekkverk med høyde etter dagens krav. Vedlikehold av overflater må påregnes. Ny tekking må påregnes på veranda utenfor hybel. TG satt ut fra nevnte punkter.

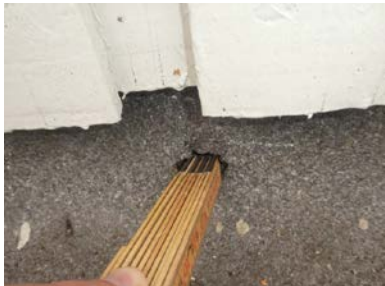
Utettheter i papptekking på gulv av veranda utenfor hybel

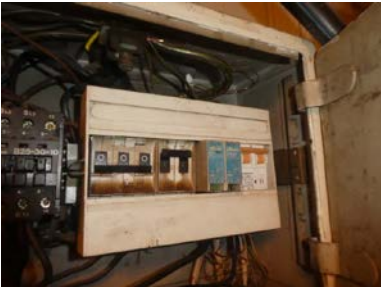
Sikringsskap i garasje med svimerker under sikringer og manglende deksler

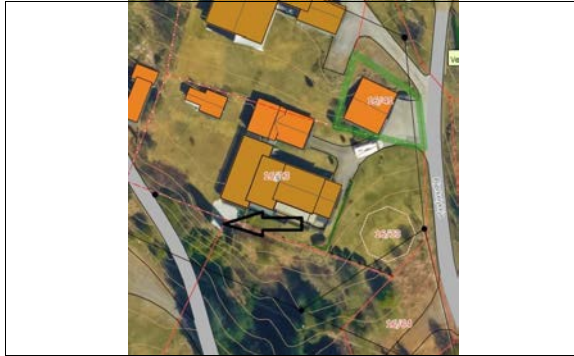
Bilde viser plassering av platting dels utenfor eiendommen.
