Heimlylia 4A, 9300 FINNSNES

**Innholdsrik og sentrumsnær  
familiebolig med skjermet  
beliggenhet, umiddelbar adkomst  
til lekeareal og utmark.**

**Salgsobjekt:** Tomannsbolig  
**Eierform:** Eiet  
**Byggeår:** 1975  
**BRA-i/BRA Total** 219/232 kvm  
**Tomtstr.:** 1074 m<sup>2</sup>  
**Soverom:** 5  
**Antall rom:** 8  
**Gnr./bnr.** Gnr. 44, bnr. 729  
**Snr.** 2  
**Oppdragsnr.:** 1901250093

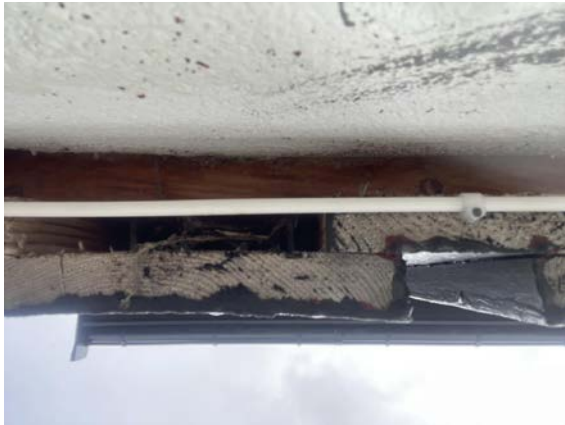
Det er ingen lusing/musebånd i nedre kant av konstruksjon.

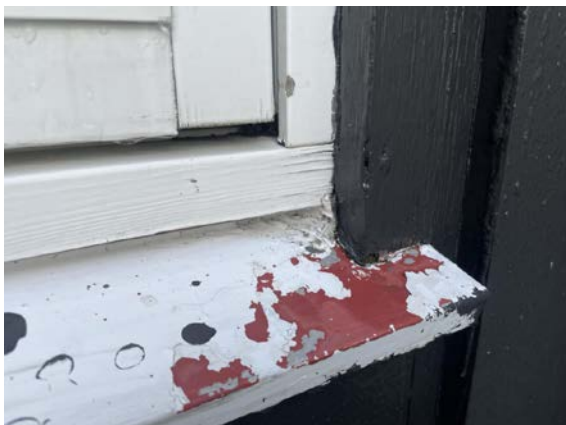
Det er manglende klaring mellom sideomrammingen og beslag under vinduene/dørene.  
Mindre slitt overflate på vinduer.

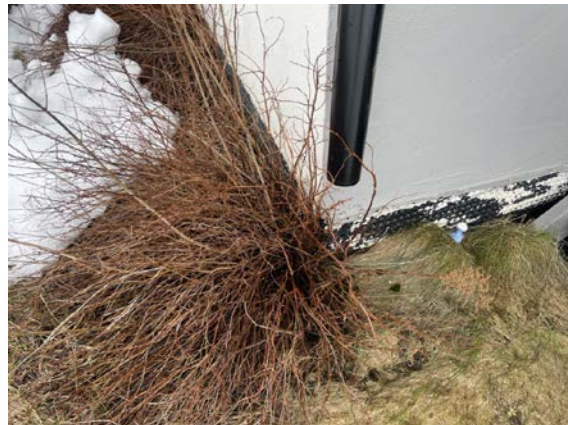
Bortledning av vann fra nedløp ikke tilfredsstillende.  
Nedløp avsluttet over terreng og rett ned ved grunnmur.

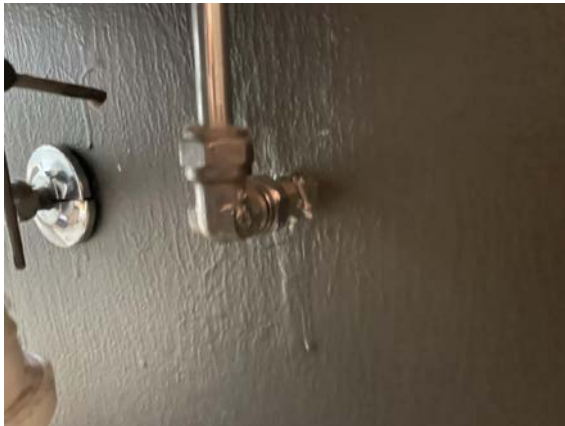
Gjennomføringer i våtsone vegg er ikke korrekt utført.

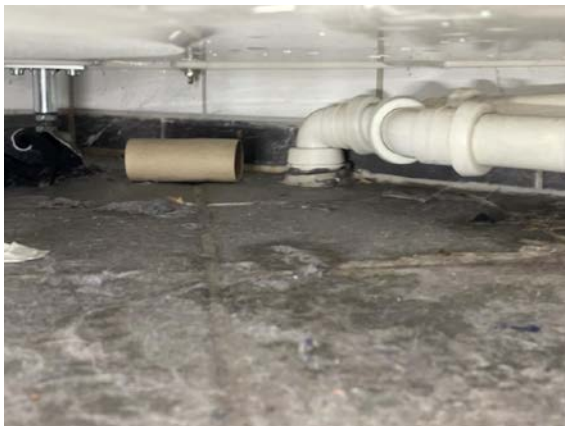
Gjennomføringer i våtsone gulv er ikke korrekt utført.

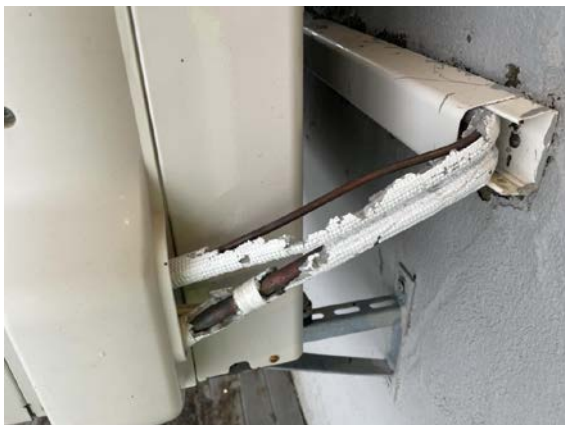
Isolering av rør til utedel varmepumpe 2008 er ødelagt.
