Tilstandsrapport

Tomannsbolig

Dr Homanns vei 1, 3770 KRAGERØ

Befaringsdato: 08.05.2026

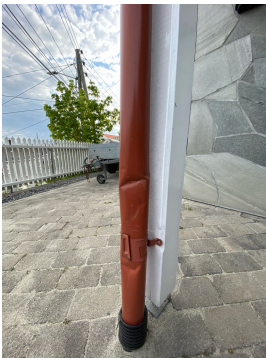
Nedløpsrør med bulk

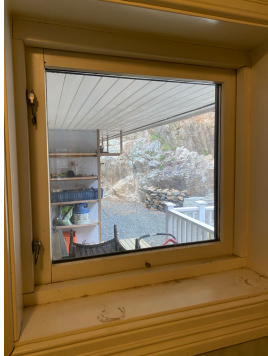
Eldre vindu

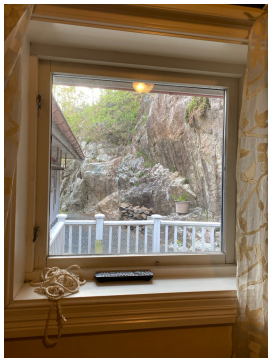
Eldre vindu

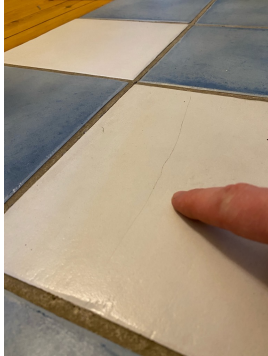
Det er en sprukket flis i gangen og noe skader i enkelt vindusforinger.

Sprukket flis i gangen

Hvis det finnes erstatningsflis kan den en flisen skiftes ut. Sprekken er ikke veldig synlig så man kan velge å la den være som den er. Skader i foringer kapusses og males.

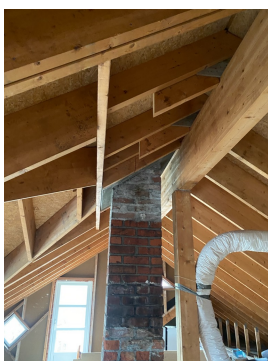
Pipe på loft

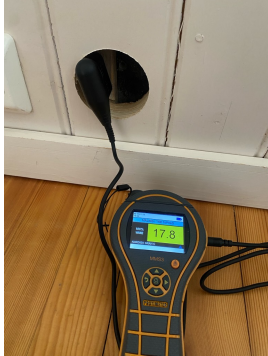
Gulvet er av furu. Veggene har panel. Hulltaking er foretatt uten å påvise unormale forhold. Hulltaking er foretatt ved/i soverom i 1 etasje. Fuktquotemåling (vekt%) i konstruksjonen ble målt til 17.

Fuktmåling i utforet vegg under terreng

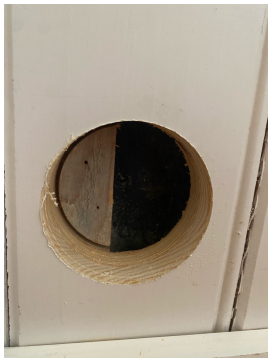
Hulltaking i vegg

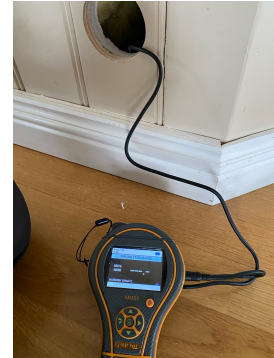
Fuktmåling uten utslag på måler, det vil si under 6%

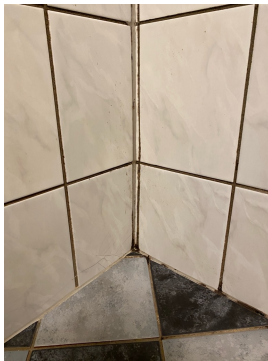
Krakkelering og svartsopp

Svertesopp kan forsøkes å skrubbe bort, mulig silikonfuger må skiftes. Krakkelerte flis må skiftes ut for å lukke avviket

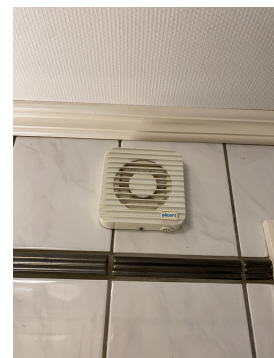
Det er elektrisk styrt vifte. Viften har fuktsensor og skruer seg på når luftfuktigheten øker ved f.eks. dusjing.

Baderomsvifte

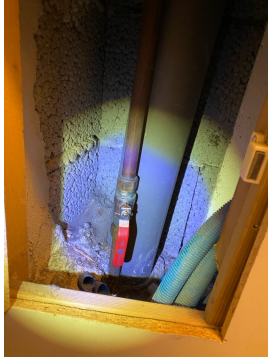
Hulltaking er ikke foretatt da det ikke er fysisk mulig pga tilliggende konstruksjoner. Alle vegger rundt badet er av betong/mur. Det er ingen tegn til fukt ved visuelle undersøkelser på befaringsdagen.

Tiliggende vegg av dusjsone er av lecamur

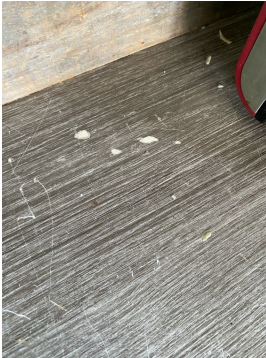
Bruksmerker på benkeplate

Overflater kan utbedres med maling. Benkplaten kan utbedres med ny folie eller skiftes ut.

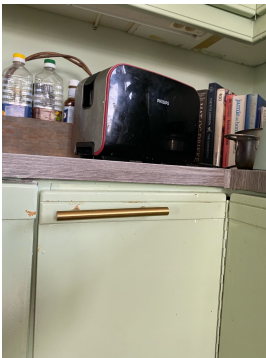
Kjøkken

Noe slitasje på overflater, og enkelte signe dører og skuffer.

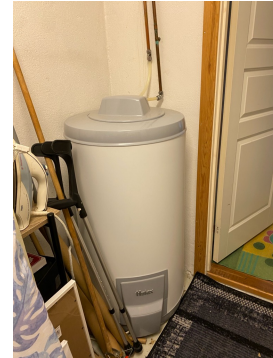
Varmtvannsbereder

- Det er ikke behov for utbedringstiltak siden tanken fungerer i dag, men ut ifra alder kan skader plutselig oppstå på eldre tanker.

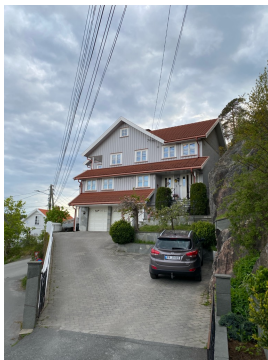
TG 2 Utvendige vann- og avløpsledninger

- Det er ikke behov for utbedringstiltak siden anlegget fungerer i dag, men ut ifra alder kan skader plutselig oppstå på eldre anlegg.

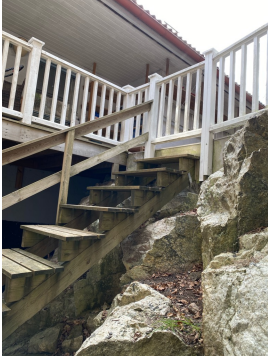
Mangler rekkverk på en side
