Birkelands gate 15A, 3660 RJUKAN

**Svært tiltalende halvpart av  
tomannsbolig med garasje og  
attraktiv beliggenhet ved torget i  
sentrum av Rjukan**

Norsk takst

Befaringsdato: 19.03.2025 Rapportdato: 13.05.2025 Oppdragsnr.: 19974-1550 Referansenummer: OE9098

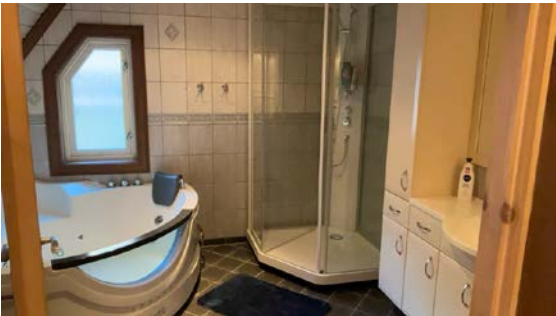
Det er ikke kjent når bad ble oppgradert, men vindu er fra 2005 og det er mulig bad ble renovert samtidig.

Bad loft.

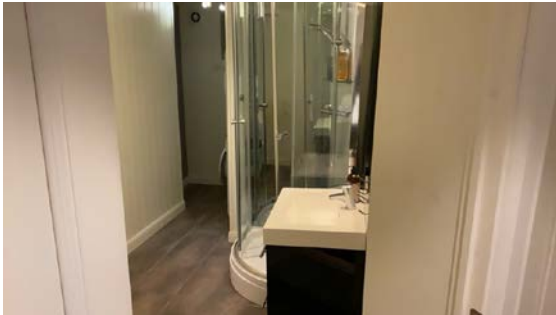
Det er ikke oppgitt når bad er oppgradert.

Kombinert bad/vaskerom

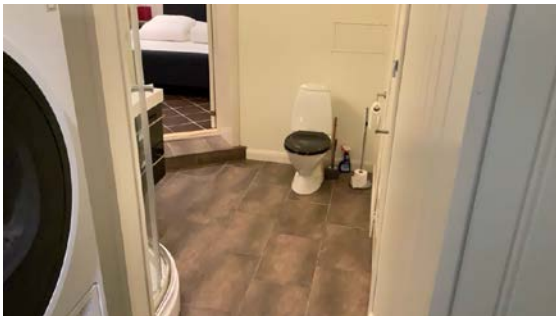
Bilde 2.

Overflater Gulv (bad/vaskerom)  
- Det er påvist at høydeforskjell fra topp slukrist til gulv/synlig topp membran ved dørterskel er mindre enn 25 mm.  
- Det er påvist at noen fliser har bom (hulrom under).  
- Det er påvist avvik i fallforhold til sluk i forhold til krav i forskrift på byggetidspunktet.  
- Målinger viser at det ikke er fall til sluk (motfall).  
Det er en del bom på flier på gulvet ot noe manglende fugemasse. Vann vil ikke renne til sluk, men mot dør til bod ved bereder.

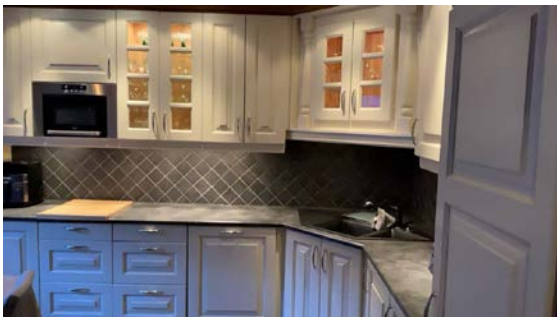
Kjøkkem Bilde 1.

Det er kjøkkeninnredning med malte profilerte furufronter, laminat benkeplate med nedfelt sort vask og opplegg til oppvaskmaskin. Det er fliser mellom over- og underskap.  
Det er Electrolux kombinert kjølfrys (2018), UPO komfyr og keramisk platetopp. Det er integrert Simens oppvaskmaskin.  
Det er normal bruksslitasje på innredning.

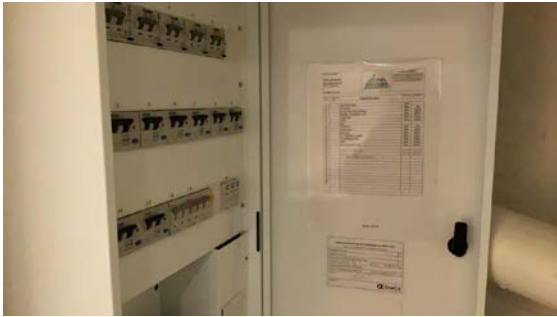
Det er ikke funnet åpenbare feil på det elektriske på befaringstidspunkt. Alle jordfeilbrytere fungerte.

Sikringsskap.

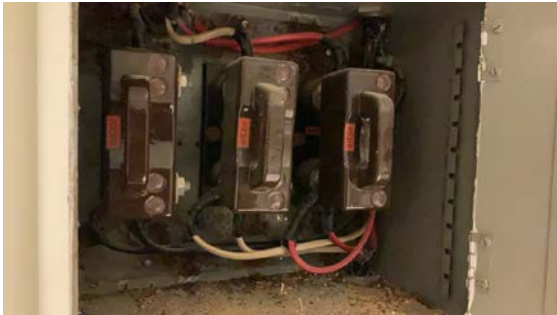
Inntakssikring.
