Skogduevegen 24, 2032 MAURA

**Lys & romslig enebolig |
Opparbeidet hage & dobbelgarasje

Tilstandsrapport

Befaringsdato: 20.04.2026

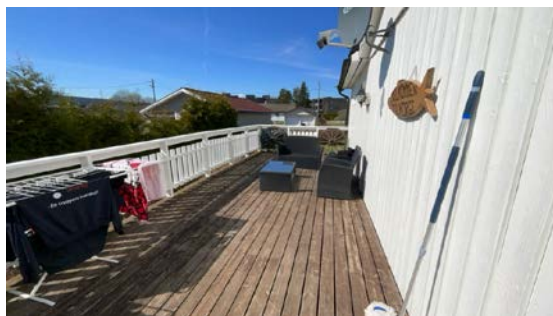
Justering/oppretting av terrassen er normal å forventet på sikt med tanke på størrelse og vekt. Utbedringer av fundamenter er også påregnelig. Pris må innhentes for faktiske kostnader.

Kontroll av fundament.

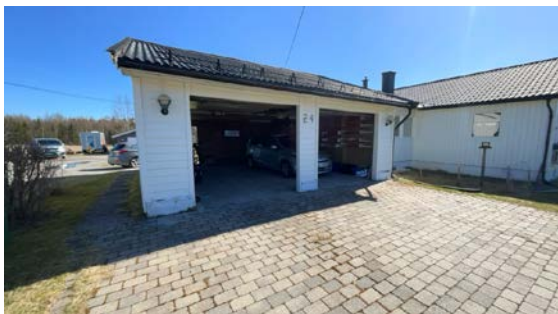
Synlig elde og slitasje.

Lokale utbedringer, vedlikehold og stedvis utskiftinger er påregnelig og tilfaller ny eier.

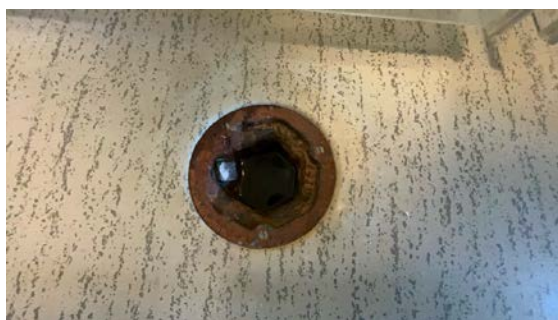
Kontroll av sluk.

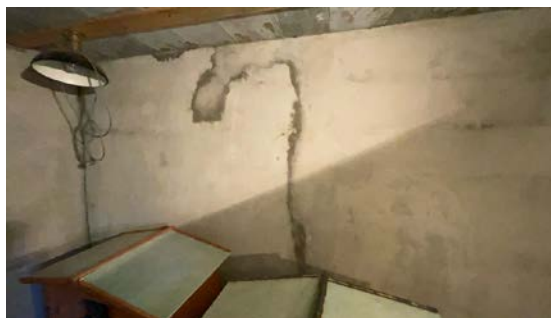
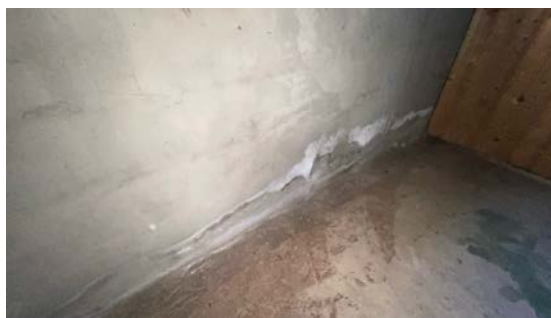
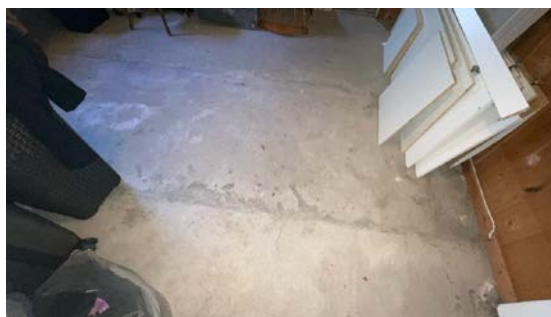
- Det er registrert horisontalriss som er symptom på jordtrykk.
- Grunnmuren har sprekkdannelser.
- Det er påvist sprekker i murte/pussede fasader.

- Lokal utbedring må utføres.
