Skogduevegen 24, 2032 MAURA

**Lys & romslig enebolig |
Opparbeidet hage & dobbelgarasje

Tilstandsrapport

Befaringsdato: 20.04.2026

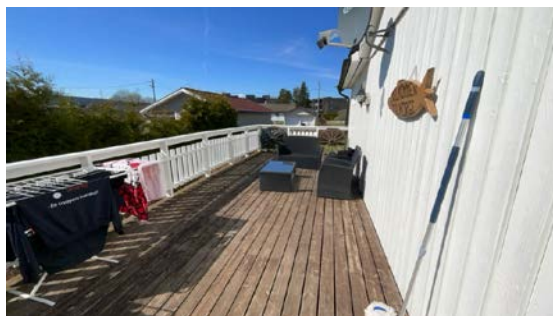
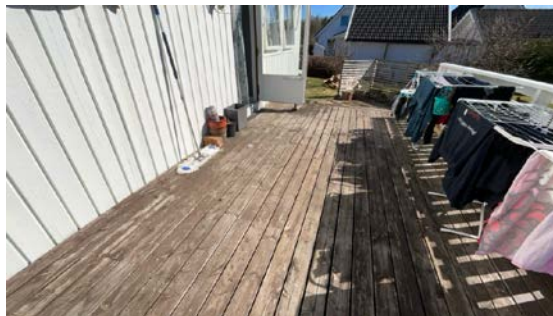
Justering/oppretting av terrassen er normal å forventet på sikt med tanke på størrelse og vekt. Utbedringer av fundamenter er også påregnelig. Pris må innhentes for faktiske kostnader.

Kontroll av fundament.

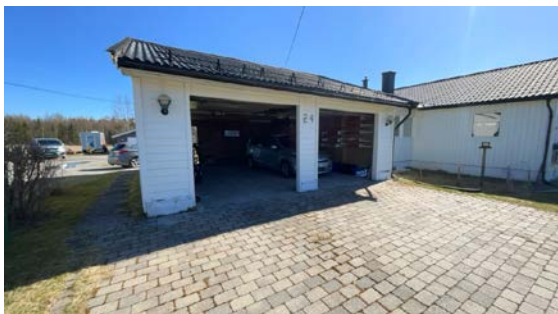
Synlig elde og slitasje.

Lokale utbedringer, vedlikehold og stedvis utskiftinger er påregnelig og tilfaller ny eier.

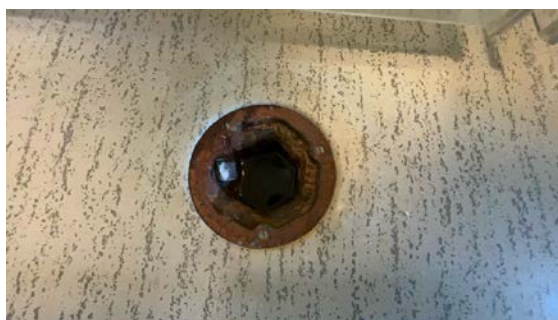
Kontroll av sluk.

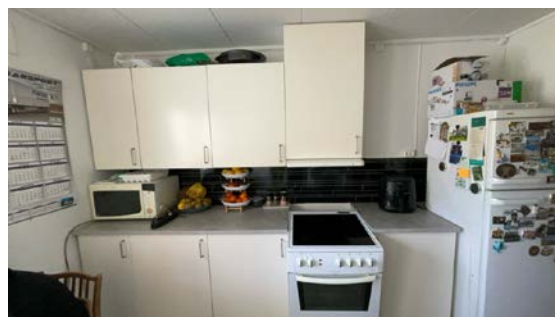
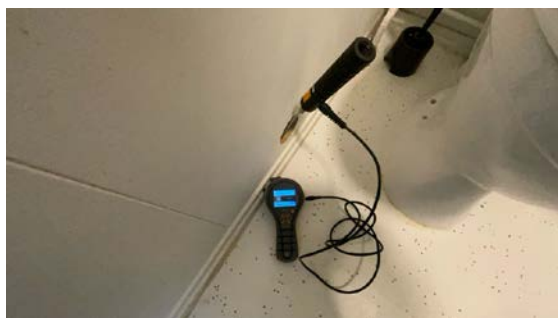
Hulltaking er foretatt uten å påvise unormale forhold.

Utført hulltaking.
