Svarthaugen 14, 2817 GJØVIK

Nøkkelinformasjon

Befaringsdato: 18.12.2024 Rapportdato: 27.12.2024 Oppdragsnr.: 14333-2057 Referansenummer: HP3931

Autorisert foretak: Takstcon AS Sertifisert Takstingeniør: Sindre Illøkken Eriksen Vår ref:

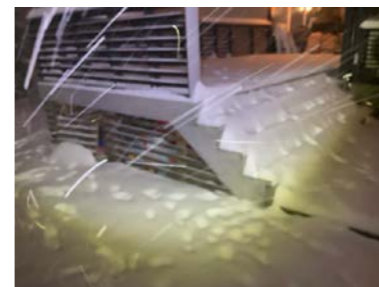
Utvendig trapp mangler rekkverk.

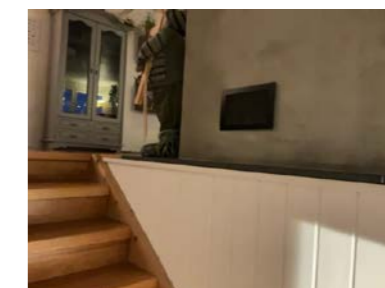
Øverste del av trappen mangler rekkverk på ene siden.

- Rekkverk må monteres for å lukke avviket.
- Åpninger er såpass store at det ut ifra sikkerhetsmessige forhold anbefales å lage mindre åpninger.
