Nymovegen 11, 2319 HAMAR

**SMEBY / HAMAR**

### Velkommen til Smeby og Nymovegen 11!

| Tilstandsrapport ..... | 56 |

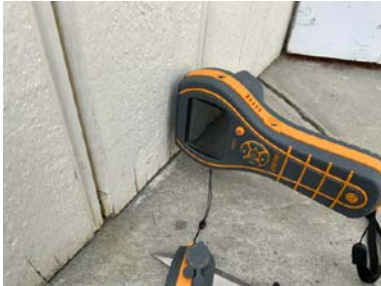
- Det er ingen eller liten lufting i nedre kant av kledning mot grunnmur.
- Det er påvist spredte råteskader i bordkledningen.
- Det er avvik:

Eldre trevegger kan erfaringsmessig ha skjulte skader, spesielt over grunnmuren og under vinduer. Tilstand på utvendig kledning øker risikoen for evt. råteskader i yttervegg. Ved enkel fuktmåling registrerte jeg tørre verdier. Utvendig kledning er ikke luftet. Endeved på utvendig kledning er ikke malt, dette forkorter kledningens levetid. Det er observert åpninger i utvendig komplettering som øker risikoen for at mus kan komme inn. Kledning er satt ned til verandagulv og utvendig trapp. Fasadeplater har skader enkelte steder. Det er brukt byggsaum som tetting flere steder, dette er ikke anbefalt da skummet trekker fukt og tetter lufting/drenering av kledning. Nyere kledning er lagt utenpå gammel. Det er opplyst om eternittplater bak kledning som kan være asbestholdige og krever spesialtiltak ved fjerning. Tilstandsgrad gitt pga. nevnte forhold.

Ved enkel fuktmåling registrerte jeg tørre verdier.

Det er påvist spredte råteskader i bordkledningen.

- Det bør foretas tiltak for å bedre lufting av kledningen.
- Tiltak:
- Råteskadet trekledning må skiftes ut.

Behandling av panel. Lage større avstand på kledning som er satt ned til verandagulv og utvendig trapp.

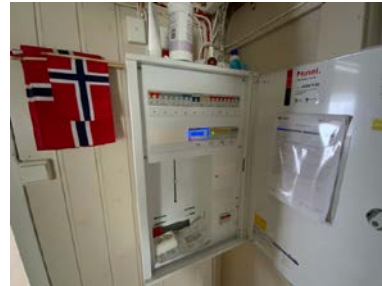
Sikringsskap 1. etasje.
