Vestsidevegen 712, 2436 VÅLER I SOLØR

**RUDSKRETS**

# Tilstandsrapport

Befaringsdato: 15.08.2025

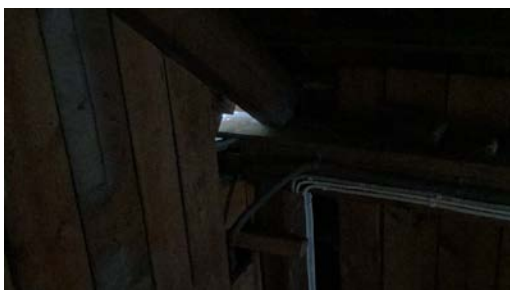
Noen utettheter inn på loft, med rett værforhold vil vann/snø kunne trenge inn på loft.

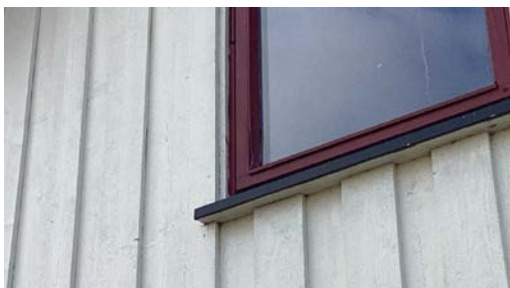
Begynnende råte på ett vindu i 2. etasje.

Utskifting av vindu med råte.

Ut fra alder så må det forventes behov for utskifting av vinduer i tiden som kommer.

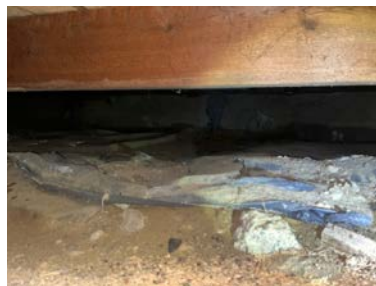
Kryperom under gang

Tilbygget gang/entre: Det er ikke fuktsperre på bakken. Fuktinnhold i treverk på over 20 vektprosent.

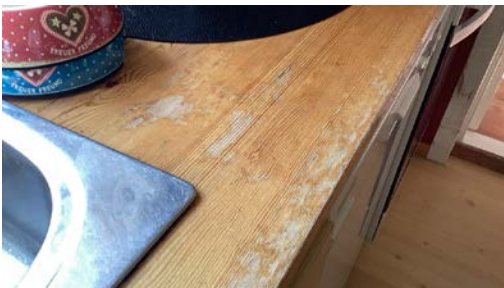
Eksempel på slitasje.
