Rundmoveien 115, 9309 FINNSNES

**Landbrukseiendom med meget fin beliggenhet på et høydedrag, umiddelbar nærhet til utmark med fine turområder.**

| Tilstandsrapport ..... | 68 |

Rapportdato: 26.09.2025

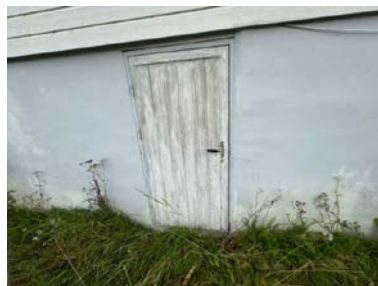
Værslitt dør.

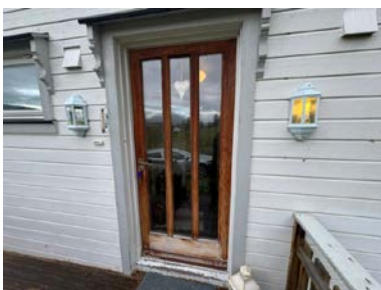
Værslitt dør.

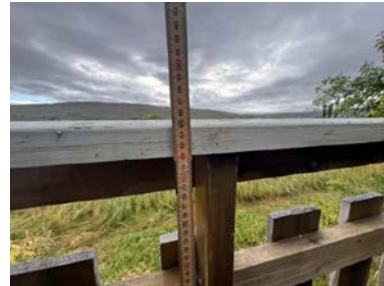
Rekkverkshøyden.

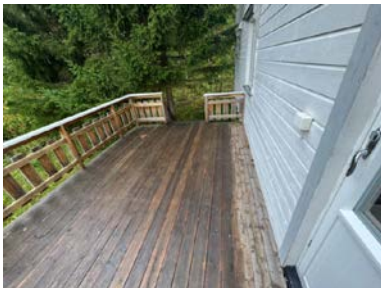
Altanen er værslitt.

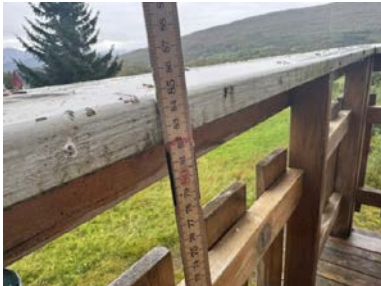
Lav rekkverkshøyde utgjør en sikkerhetsrisiko, og det bør vurderes tiltak for å redusere faren for fallulykker.

Rekkverkshøyden.

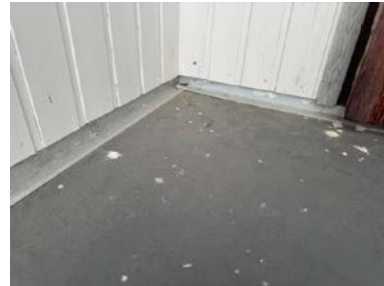
Det er ikke mulig å inspisere om det er oppbrett på tattesjiktet.

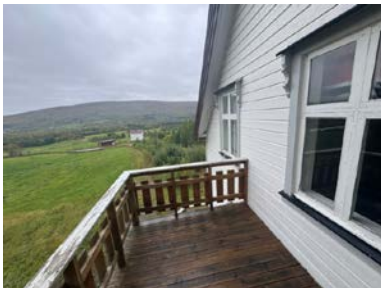
Værslitt.

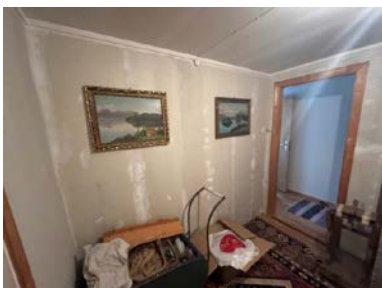
Eksempel på gjenstående arbeid.

Det må forventes noe arbeid på innvendige overflater.

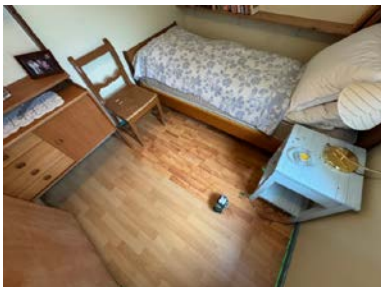
Oversikt over hvor jeg har målt.

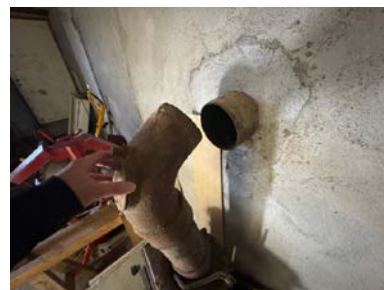
Pipevanger er ikke synlige. Ildfast stein har sprekker. Ved inspeksjon av pipe og ildsted er det påvist at den ildfaste platen foran ildstedet ikke er tilstrekkelig. Det er løse røykrør bak ildstedet i stuen, samt løse røykrør på ildstedet i kjelleren. I tillegg er det ikke montert sotluke.

Løse røykrør.

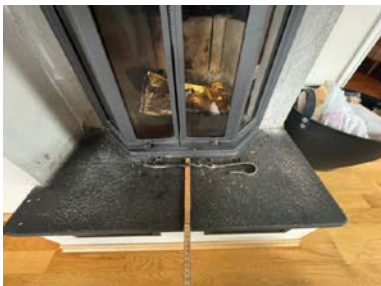
Det er ikke tilfredsstillende ubrennbar plate framfor ildstedet.

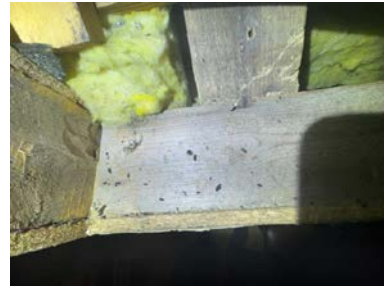
Spor etter mus.

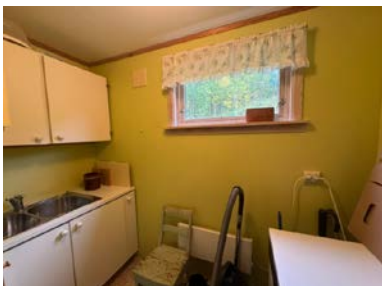
Vaskerommet.

Tettesjiktet på gulvet er av ukjent glassfibermateriale, og det er ikke tettesjikt på veggene. Ved inspeksjon av overflatene er det påvist utettheter. Vinduet er plassert i våt sone uten at de uegnede materialene er fuktsikret. Dusjkabinettet er helt avgjørende for at det ikke har oppstått fuktskader i rommet.

Sluket er plassert under dusjkabinettet. Ved inspeksjon i sluket er det tegn til glassfibermaterialet. Sluket er av eldre type, noe som tilsier at det ved renovering kan være vanskelig å dokumentere at nye vinylbelegg eller slukmansjetter kan benyttes mot dette sluket. Det kan være nødvendig å skifte sluk ved renovering. Det er utført fuktsøk, og det er ikke funnet negative fuktindikasjoner. Dette kan skyldes at rommet ikke har vært i bruk den siste tiden.

- Våtrommet må totalrenoveres. Alle forhold med tettesjikt, våtsone, sluk m.m. må dokumenteres.
- Manglende oppgradering av våtrommet medfører høy risiko for at konstruksjonene ikke vil tåle vanlig bruk av vann eller lekkasjer. Selv om det er dusjkabinett, er det fortsatt en betydelig risiko for at våtrommets konstruksjoner ikke tåler lekkasjer. Dette kan føre til fuktskader på tilstøtende konstruksjoner.

Manglende eller utilstrekkelig tettesjikt og fuktsikring medfører økt risiko for vann- og fuktskader i konstruksjonen, som igjen kan føre til sopp- og råteskader samt redusert levetid for bygningsdelene. Ventilasjonen bør også vurderes forbedret for å sikre tilstrekkelig luftutskifting og redusere risiko for fuktrelaterte problemer.

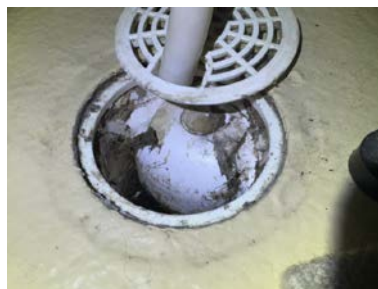
Sluk.

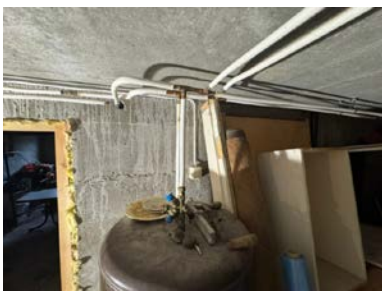
Konsekvensen av manglende tilgang til stoppekran er at det ved en eventuell vannlekkasje kan oppstå større vannskader, da det ikke er mulig å stenge vanntilførselen raskt.

Det er ikke påvist innvendig stoppekrane.

- Anlegget må sjekkes av fagperson, som må utføre eventuelle tiltak på anlegget.
- I forbindelse med oppgradering av våtrom vil det være naturlig med utskiftning av rør.
- Ved en lekkasje på vannrør e.l. vil det være vanskelig å raskt stenge av vanntilførselen, når stoppekran ikke er tilgjengelig, noe som kan føre til betydelige større skader på boligen og eiendeler, enn om stoppekranen hadde vært lett tilgjengelig.

Kostnadsestimatet er satt til montering av innvendig stoppekran.

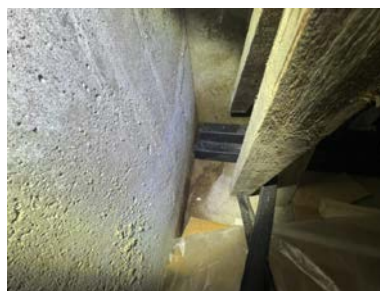
Det mangler utvendig fuksikring på deler av sidene og på framveggen. Dette medfører økt risiko for fuktinntrengning til rom under terreng.

Tegn til begrenset drenering
