Tilstandsrapport

Enebolig

Raunekleivvegen 79, 5652 ÅRLAND

Befaringsdato: 23.01.2025

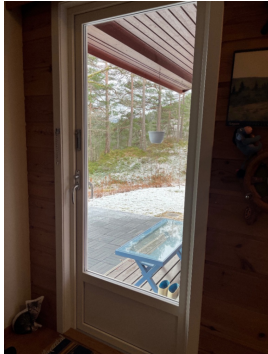
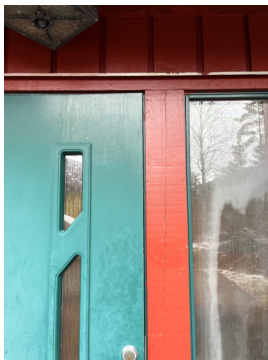
Terrasse i tre konstruksjon med utgang fra stue.
Var noe gjenstående arbeid under befaring, derfor ikke nærmere vurdert

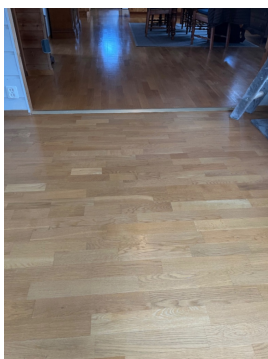
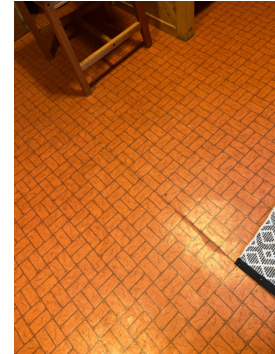
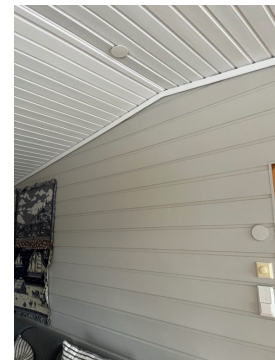
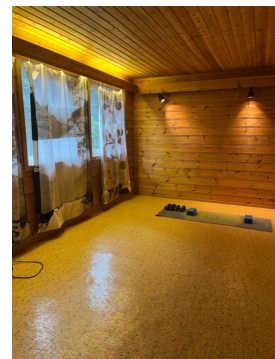
Gulv mot grunn i betong og etasjeskille i trebjelkelag fra byggeår er kontrollert for horisontalt avvik målt med laser.
Resultatet tilfredsstillende ikke dagens krav til avvik.

- Det er målt høydeforskjell på mellom 15-30 mm gjennom hele rommet. Tilstandsgrad 2 gis med bakgrunn i standardens krav til godkjente måleavvik.

Fungerer med dette avvik

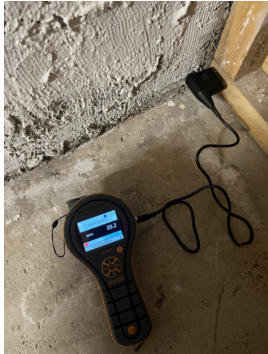
Innvendig trapp er testet og kontrollert.
Det er en heltre trapp fra byggeår med noe bruksslitasje og mangler.

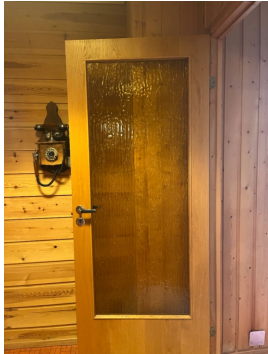
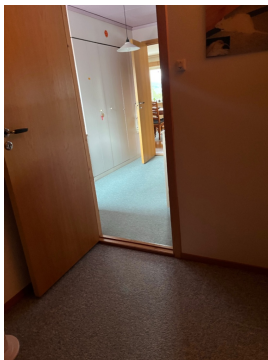
- Det er vindu/dør med ikke fuktbestandige materialer i våtsonen (ved vask, dusj, badekar, osv.), løsningen eller byggematerialet er uegnet

Jevnlig tilsyn anbefales.

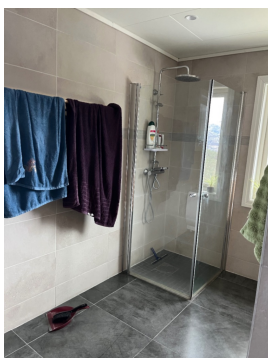
2 ETASJE > BAD

TG 2 Overflater vegger og himling

Vegger og himling er sjekket for sprekker i fuger, bom i fliser og for generell slitasje. Vindu er også sjekket relatert samme.

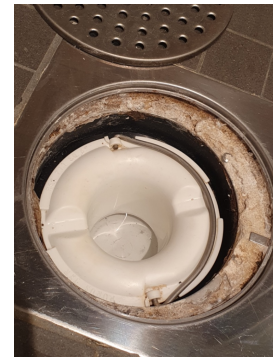
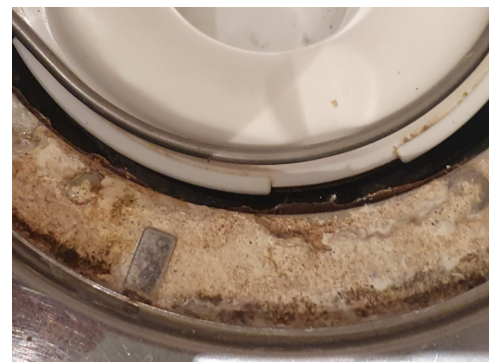
Membran fra 2021 er kontrollert i sluk

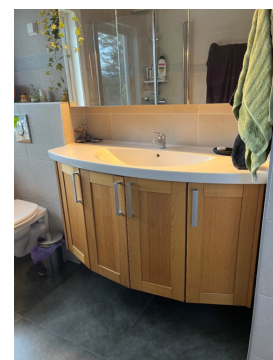
2 ETASJE > BAD

! TG1 Sanitærutstyr og innredning

Benkeskap med nedfelt servant, speil med belysning over.

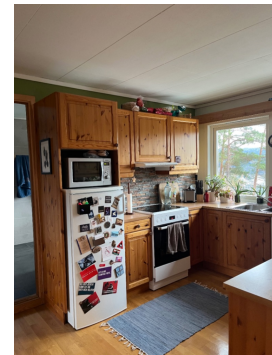
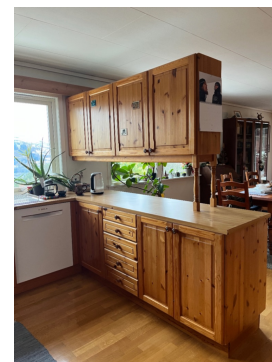
Kjøkkenet med profilerte fronter som fremstår med normal bruksslitasje. Benkeplate med nedfelt stålvaske. Komfyr, oppvaskmaskin og kjøleskap.

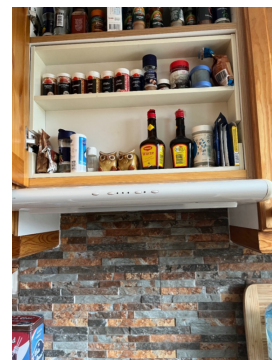
2 ETASJE > STUE/KJØKKEN

TG 1 Avtrekk

Ventilator montert over komfyr på kjøkkenet.
