Jøsenfjordvegen 650, 4134 JØSENFJORDEN

**Påkostet eldre enebolig med stor flott tomt på ca.2,3 mål, garasje, lite sauehus og nydelig utsikt !**

# Tilstandsrapport

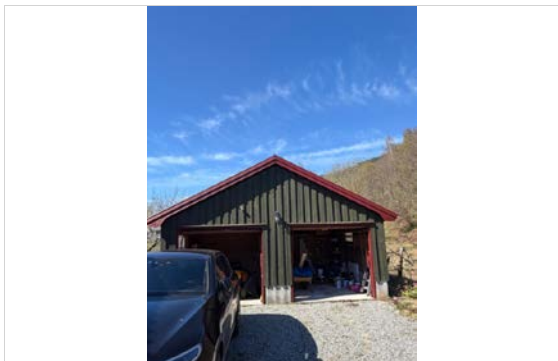
Garasjen bærer preg av normal elde og slitasje. Det er registrert værpåvirkning på kledning og overflater, med behov for vedlikehold på sikt. Bygget er ikke nærmere teknisk vurdert i henhold til NS 3600.

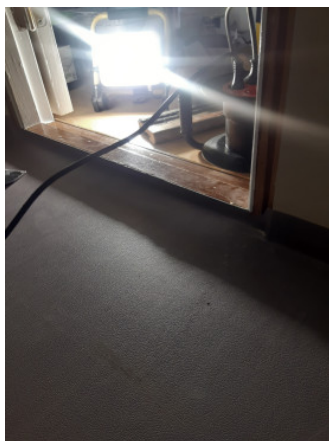
**Filnavn:** 20210608\_112418.jpg

**Kommentar:** Minimum 15mm oppbrett i dør  
over topp flis er beregnet

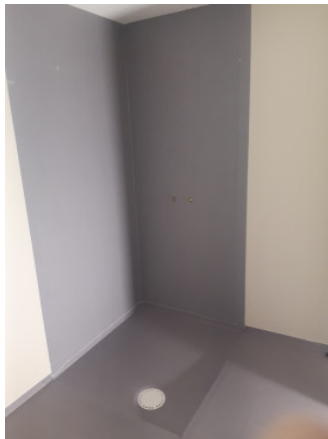
**Filnavn:** 20210608\_132137.jpg

**Kommentar:** Membran vegg dusjsone

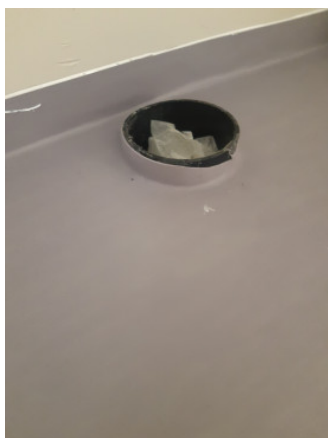
**Filnavn:** 20210608\_132143.jpg

**Kommentar:** Kappe membran rundt avløp  
toalett
